**CENTRO DE EXCELÊNCIA EM EDUCAÇÃO PROFISSIONAL  
E ASSISTÊNCIA TÉCNICA RURAL - VARGINHA - MG**

# RELAÇÃO DOS SERVIÇOS EXECUTADOS NO BLOCO H

# BLOCO H

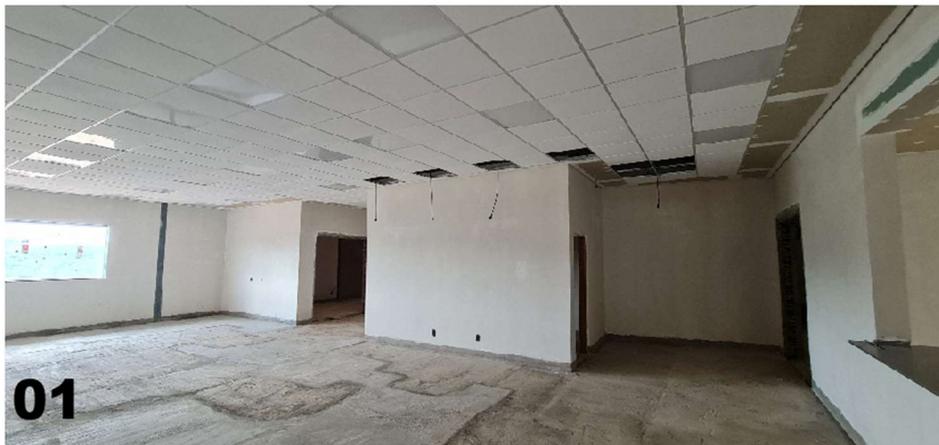
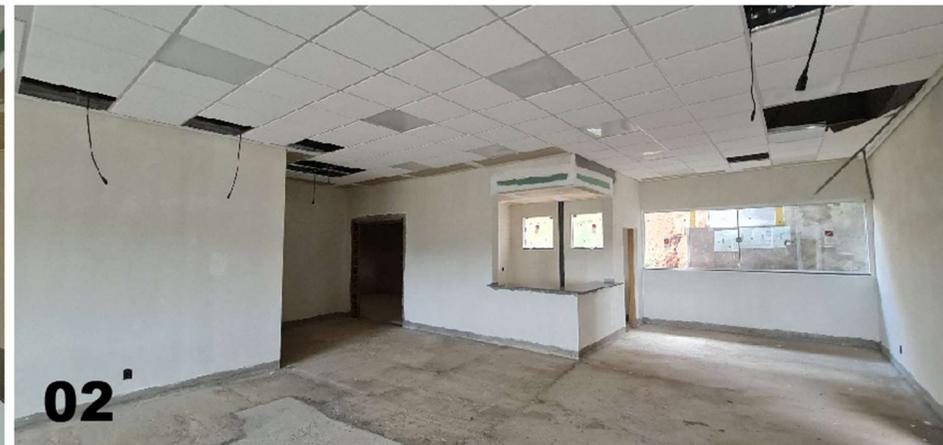
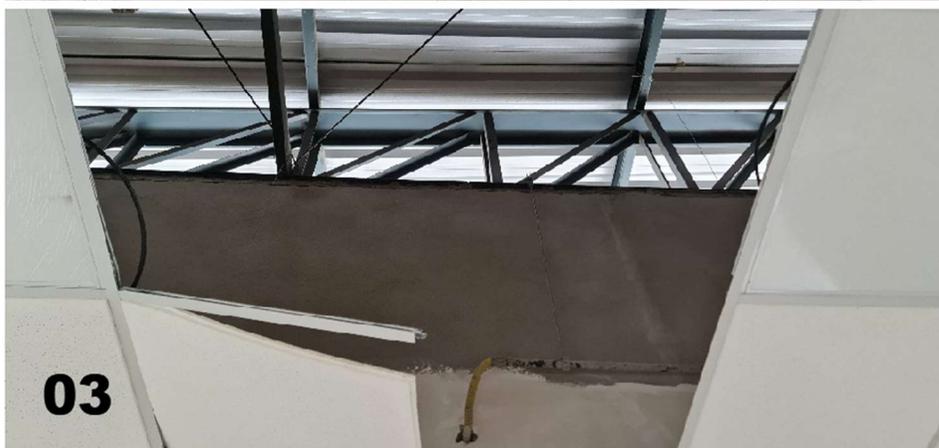
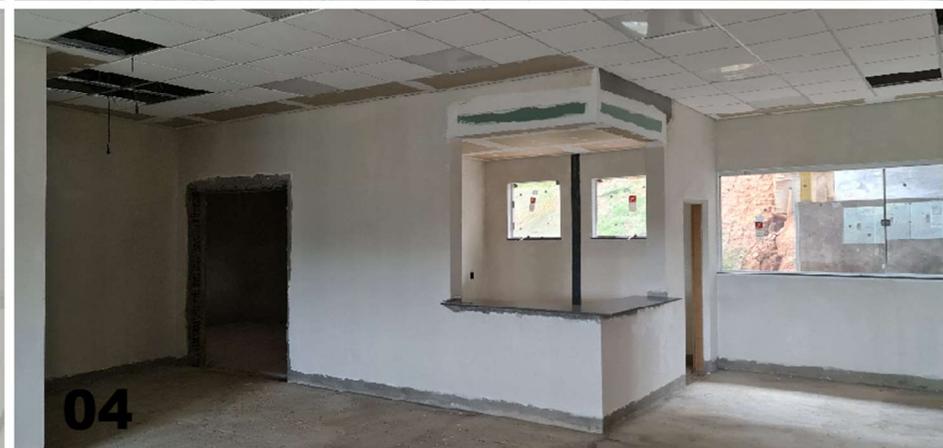
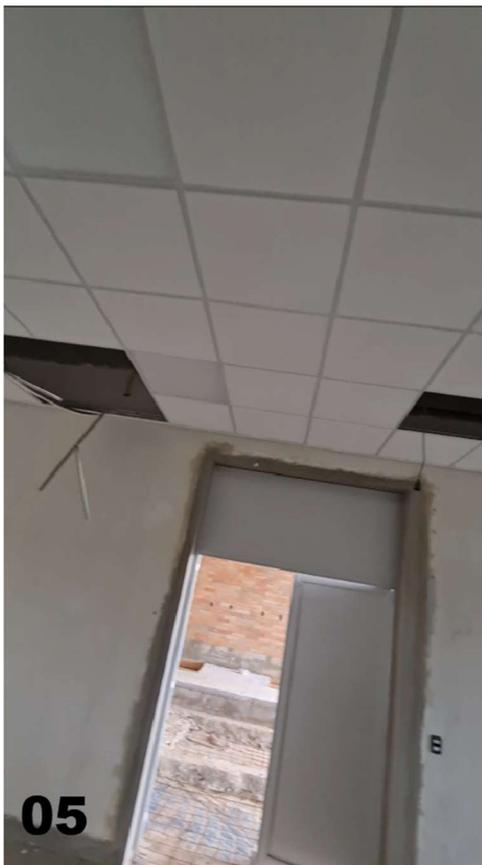
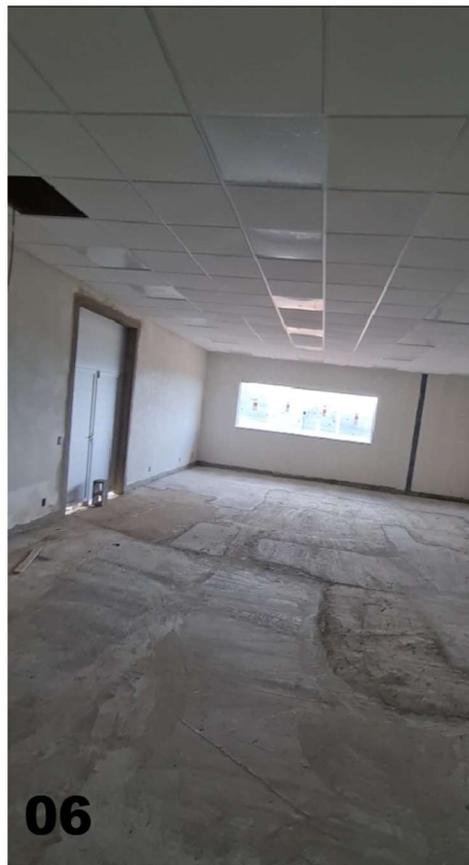
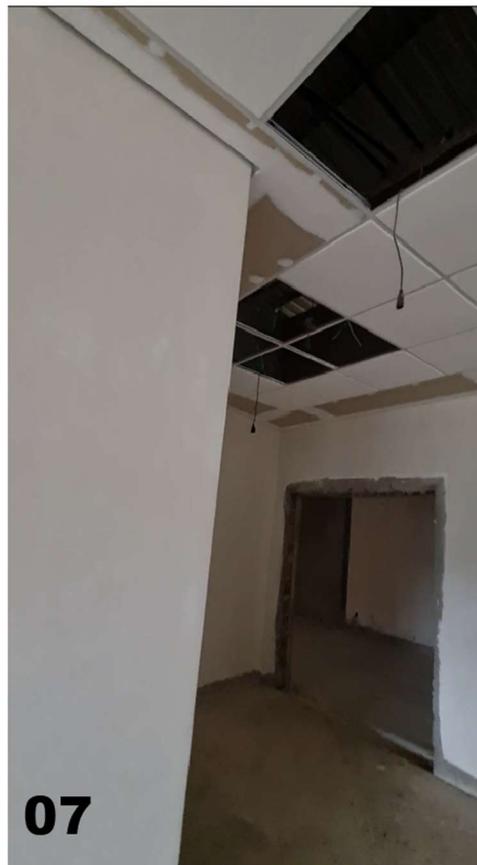
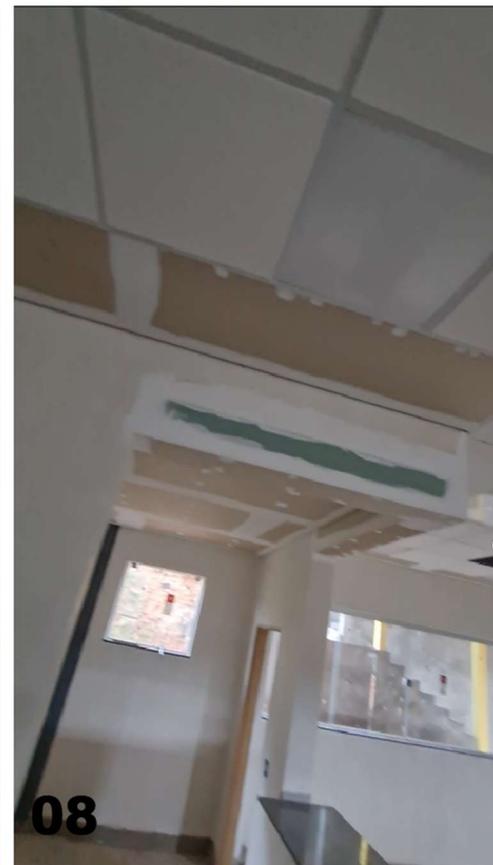
## BLOCO H Ambiente 01 – FOYER - Serviços executados

Serviços executados	Foto
<ul style="list-style-type: none"><li>Alvenaria e cobertura executados</li></ul>	01
<ul style="list-style-type: none"><li>Forro mineral e luminárias instalados, faltando algumas peças</li></ul>	01.02
<ul style="list-style-type: none"><li>Moldura de forro de gesso em torno do forro mineral executado, porém sem emassamento/ pintura</li></ul>	01
<ul style="list-style-type: none"><li>Somente o contra piso executado</li></ul>	06
<ul style="list-style-type: none"><li>Paredes com primeira camada de massa acrílica</li></ul>	01.02.04
<ul style="list-style-type: none"><li>Portas de alumínio e esquadrias de vidro temperado instalados</li></ul>	05.06
<ul style="list-style-type: none"><li>Instalações elétricas passadas e caixas de embutir fixadas (sem acabamento)</li></ul>

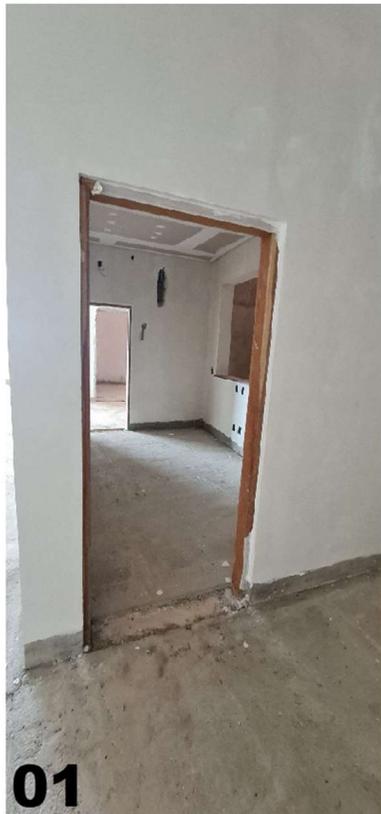
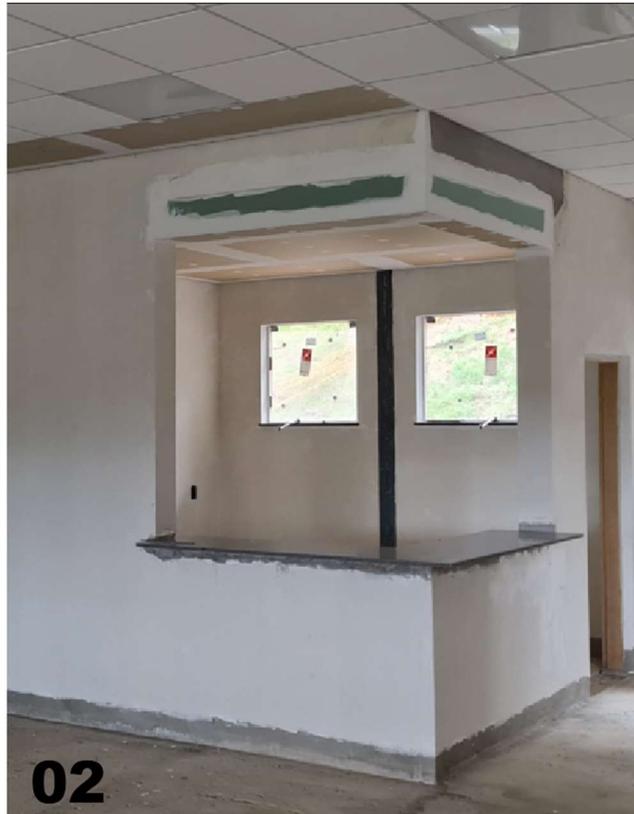
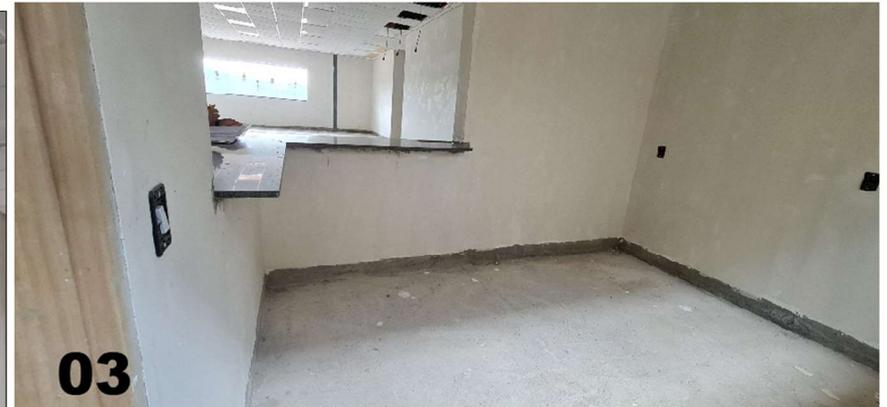
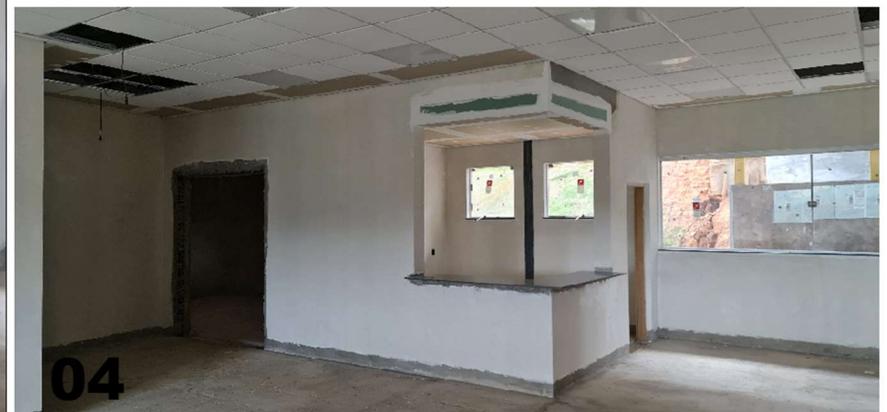
## Ambiente 02 – COPA - Serviços executados

Serviços executados	Foto
<ul style="list-style-type: none"><li>• Alvenaria e cobertura executados</li></ul>	
<ul style="list-style-type: none"><li>• Forro de gesso acartonado instalado, porém sem emassamento/ pintura</li></ul>	02
<ul style="list-style-type: none"><li>• Esquadria de vidro instalada</li></ul>	02
<ul style="list-style-type: none"><li>• Somente o contra piso executado</li></ul>	03
<ul style="list-style-type: none"><li>• Paredes com primeira camada de massa acrílica</li></ul>	02
<ul style="list-style-type: none"><li>• Balcão de granito instalado</li></ul>	02
<ul style="list-style-type: none"><li>• Instalações elétricas passadas e caixas de embutir fixadas (sem acabamento)</li></ul>	
<ul style="list-style-type: none"><li>• Portal de madeira instalado</li></ul>	01

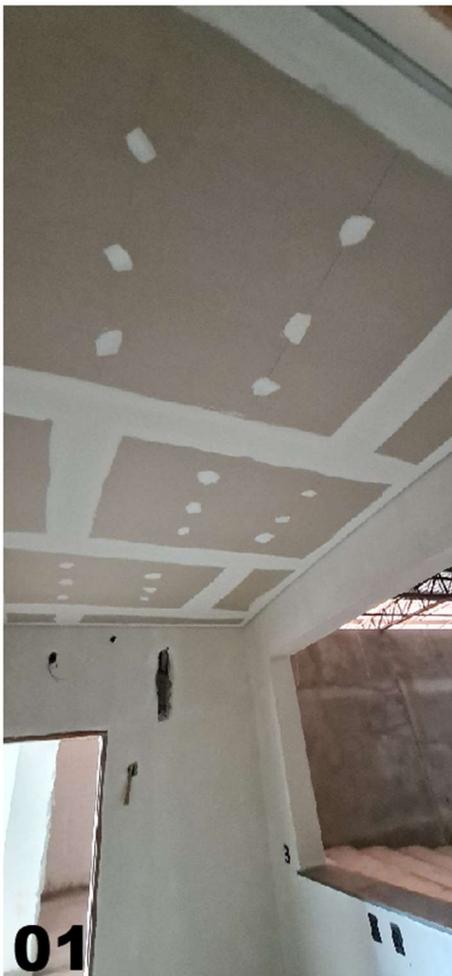
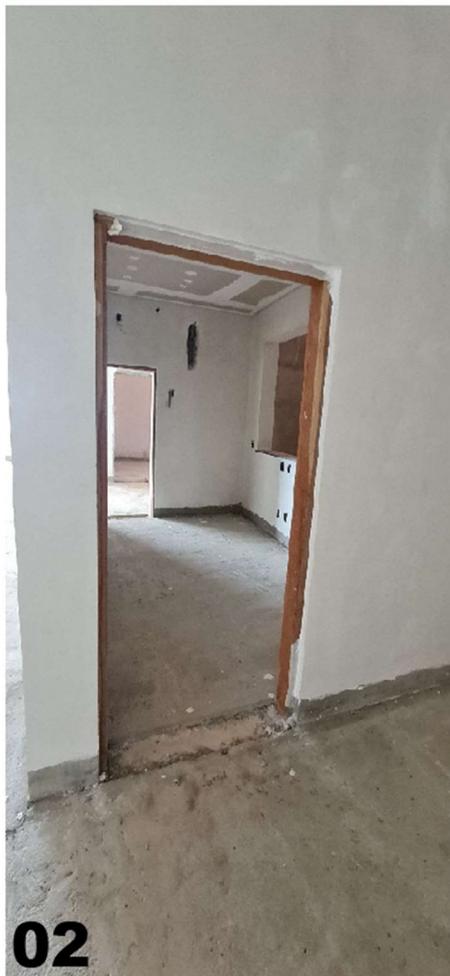
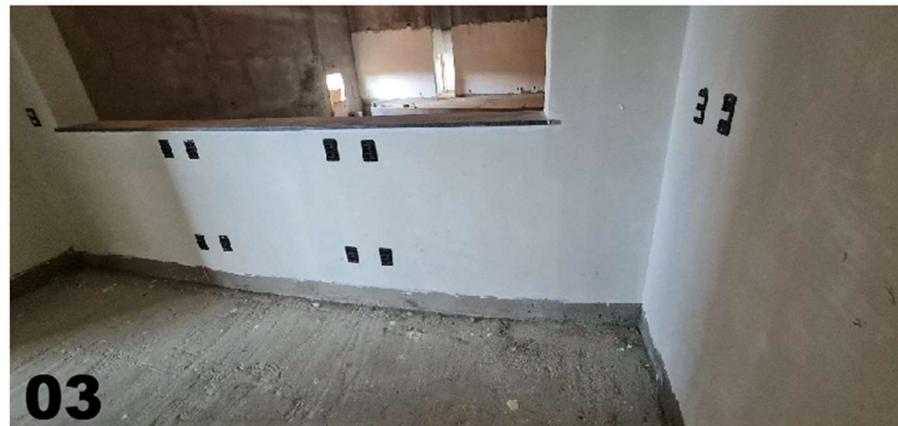
## Ambiente 03 – SALA DE CONTROLE - Serviços executados

Serviços executados	Foto
• Alvenaria e cobertura executados	03
• Forro de gesso acartonado instalado, porém sem emassamento/ pintura	01
• Somente o contra piso executado	03
• Paredes com primeira camada de massa acrílica	03
• Balcão de granito instalado	03
• Instalações elétricas passadas e caixas de embutir fixadas (sem acabamento)	03
• Portal de madeira instalado	02

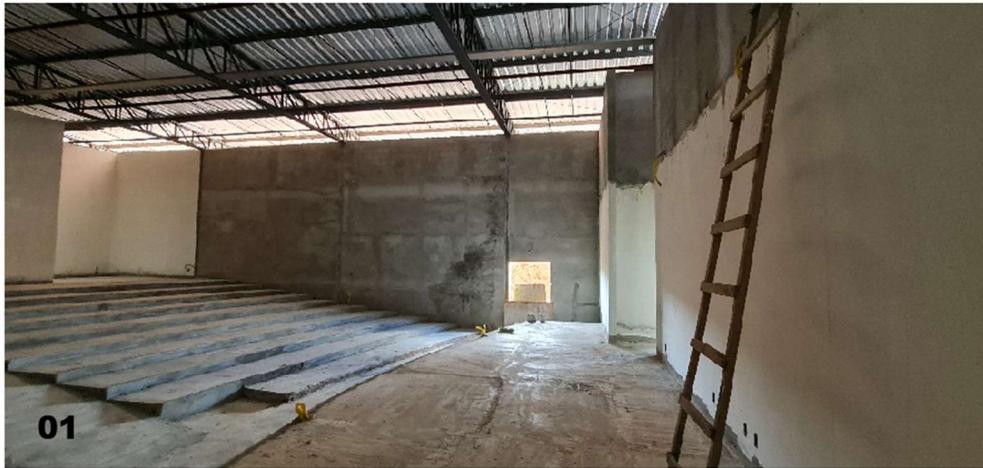
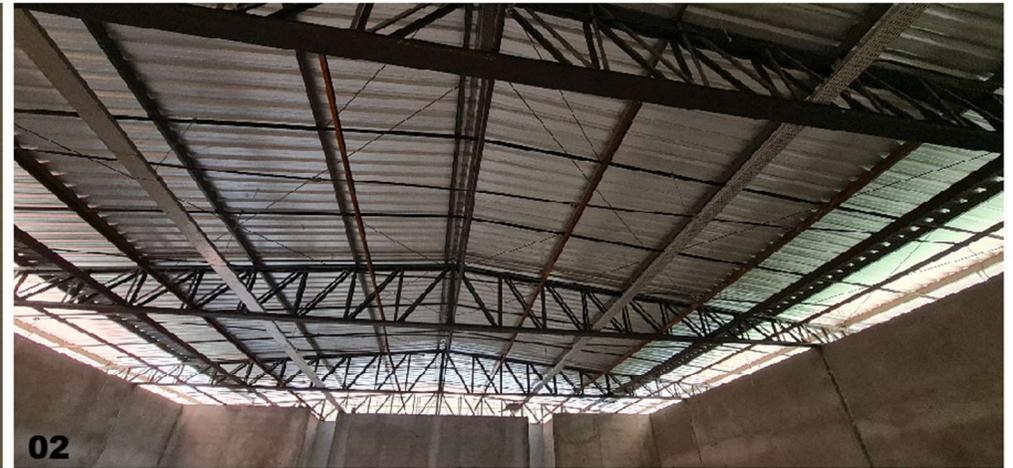
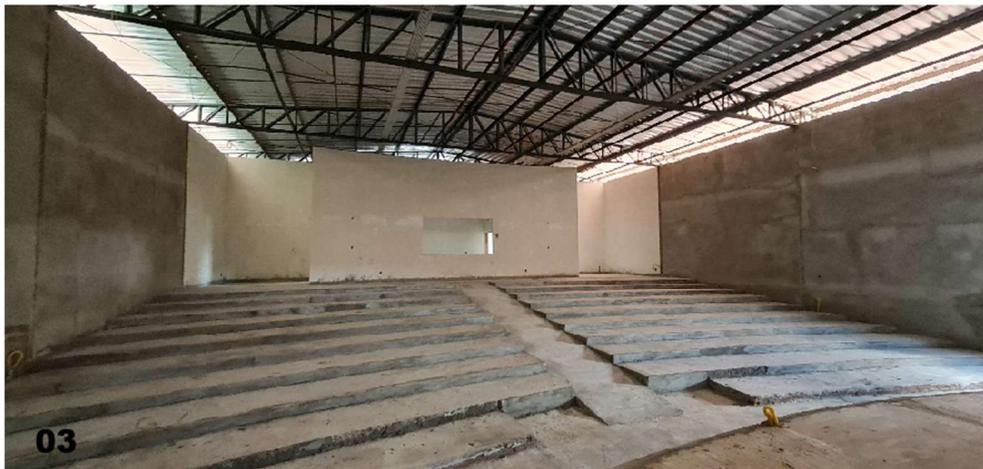
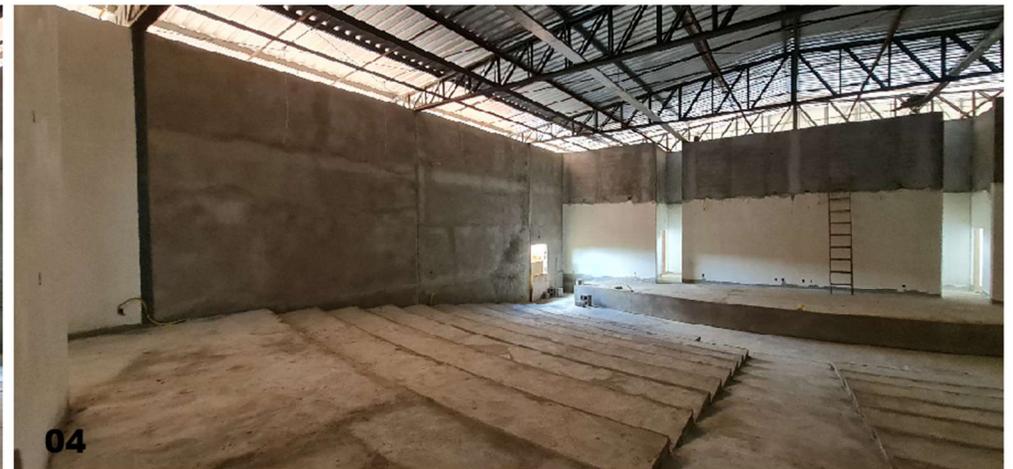
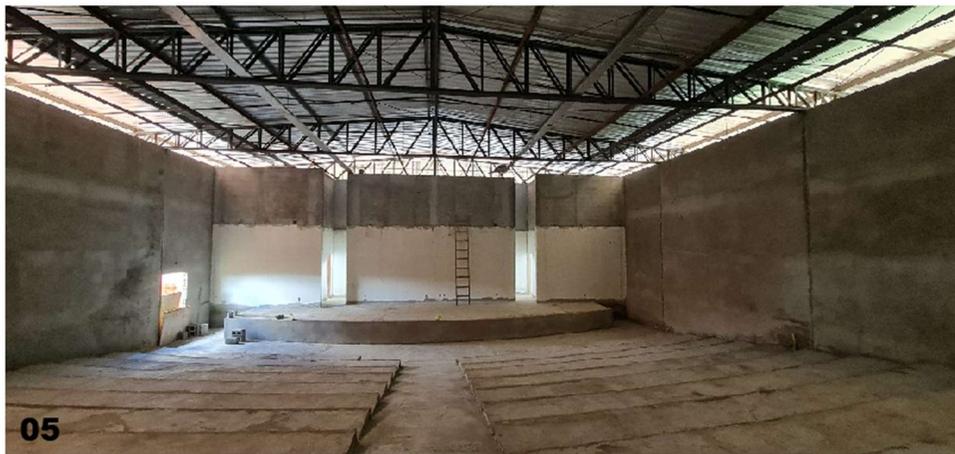
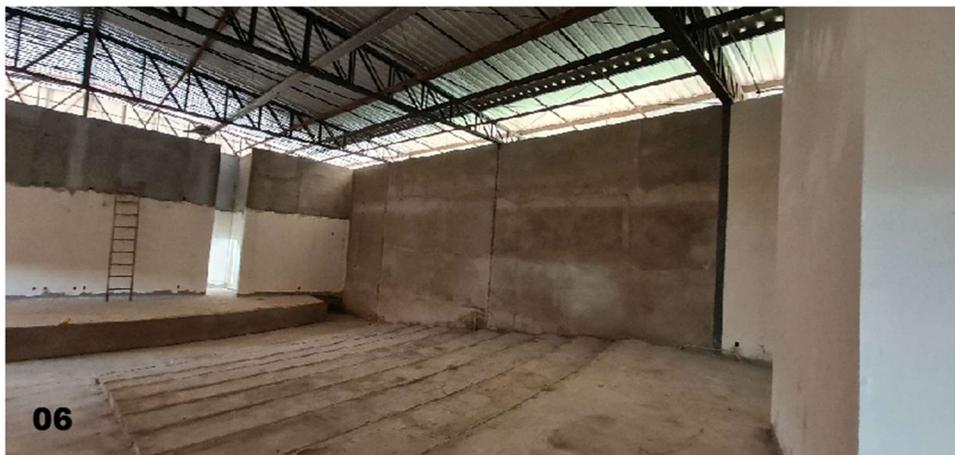
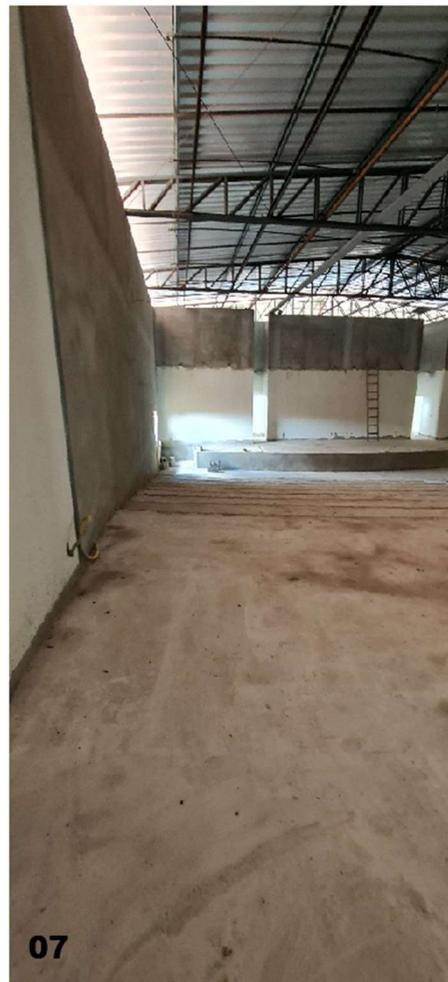
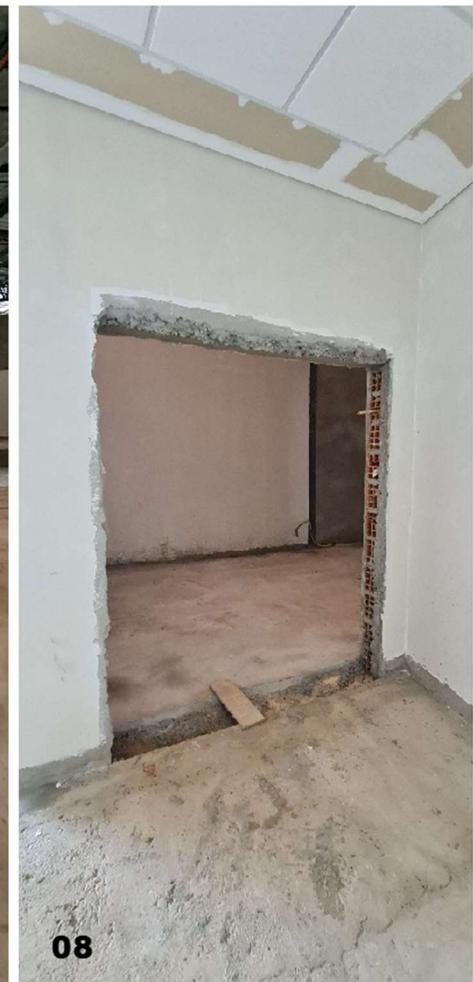
Serviços executados	Foto
• Alvenaria e cobertura executados	01.02
• Sem forro	02
• Somente o contra piso executado	
• Palco no contra piso	01.04.07
• Espaço das cadeiras no contra piso	03.04.05
• Entrada principal do público sem portal	08
• Caixas de embutir das instalações elétricas instaladas, sem acabamento

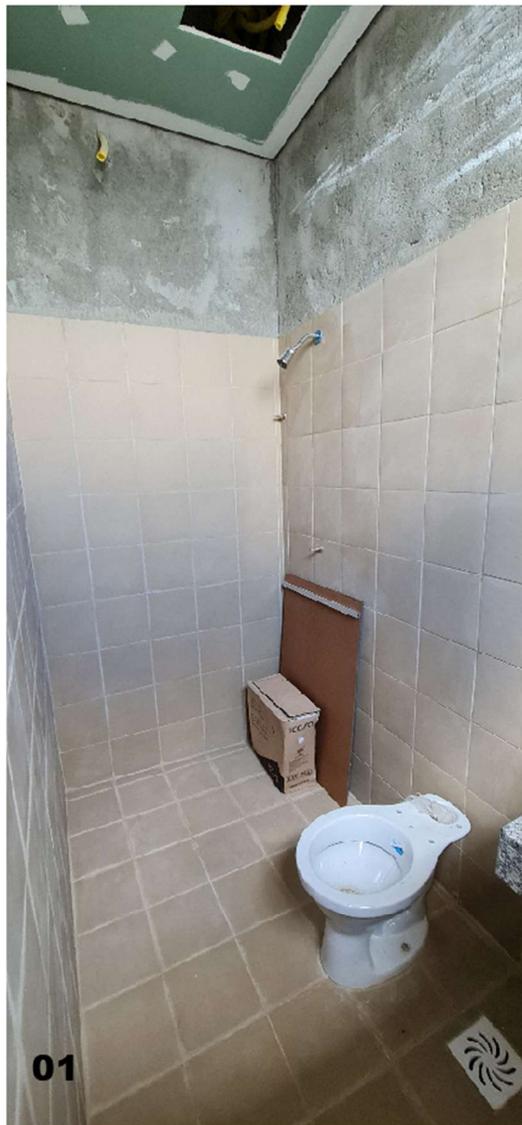
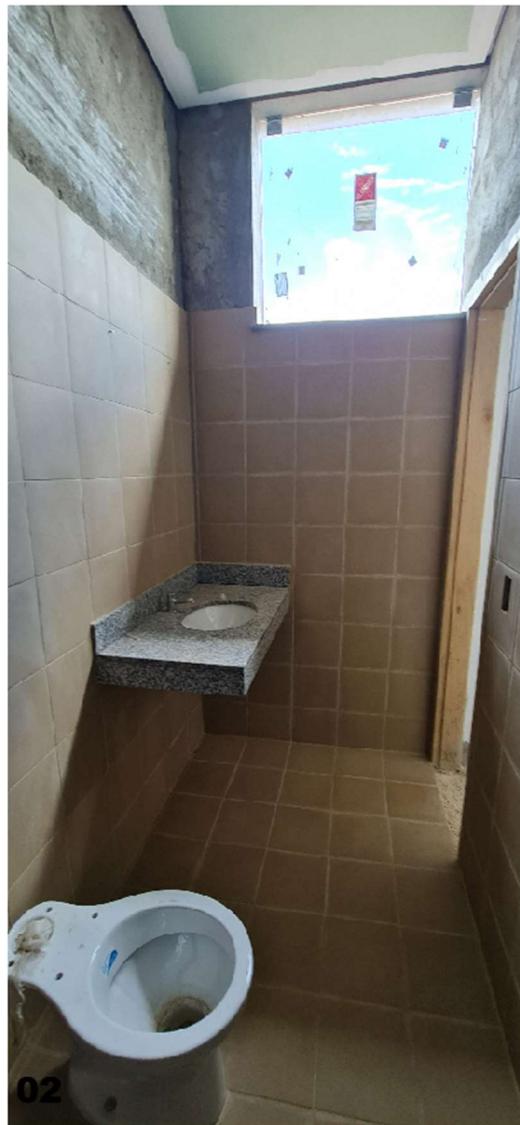
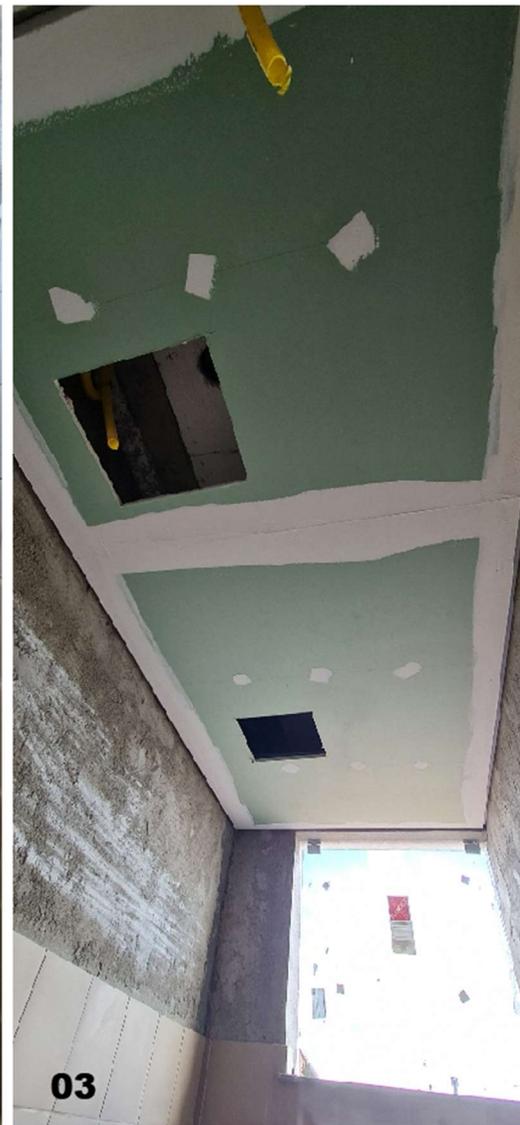
Serviços executados	Foto
• Cerâmica e rejunte realizado	01.02
• Ducha instalada	01
• Bacia sanitária instalada	01.02
• Bancada com cuba instalada	02
• Forro instalado, sem emassamento pintura e luminárias	03
• Esquadria de vidro temperado instalada	03
• Portal de madeira instalado	02
• Sem emassamento e pintura nas paredes acima da cerâmica	01
• Piso cerâmico executado

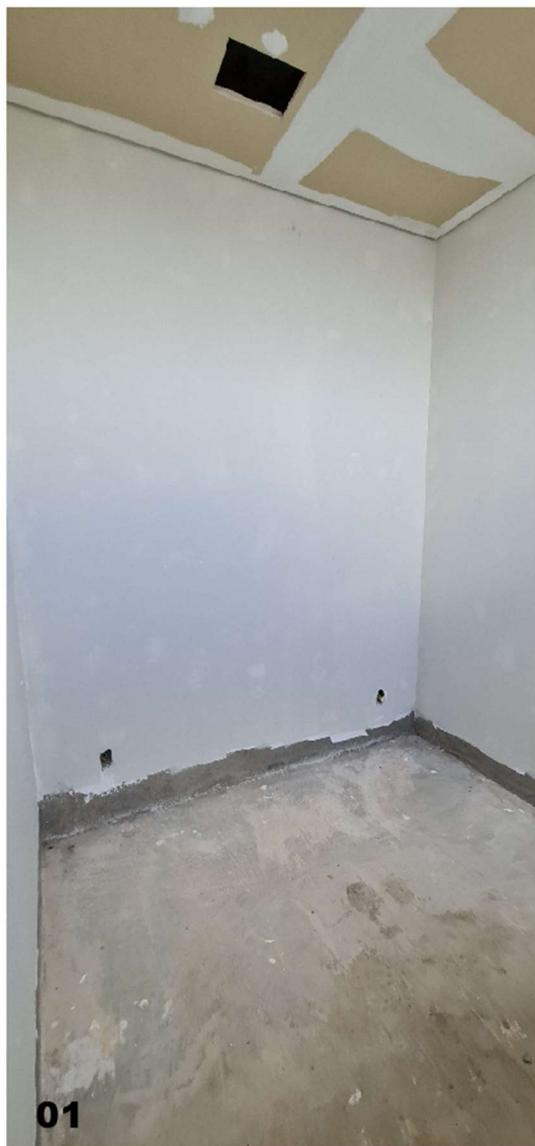
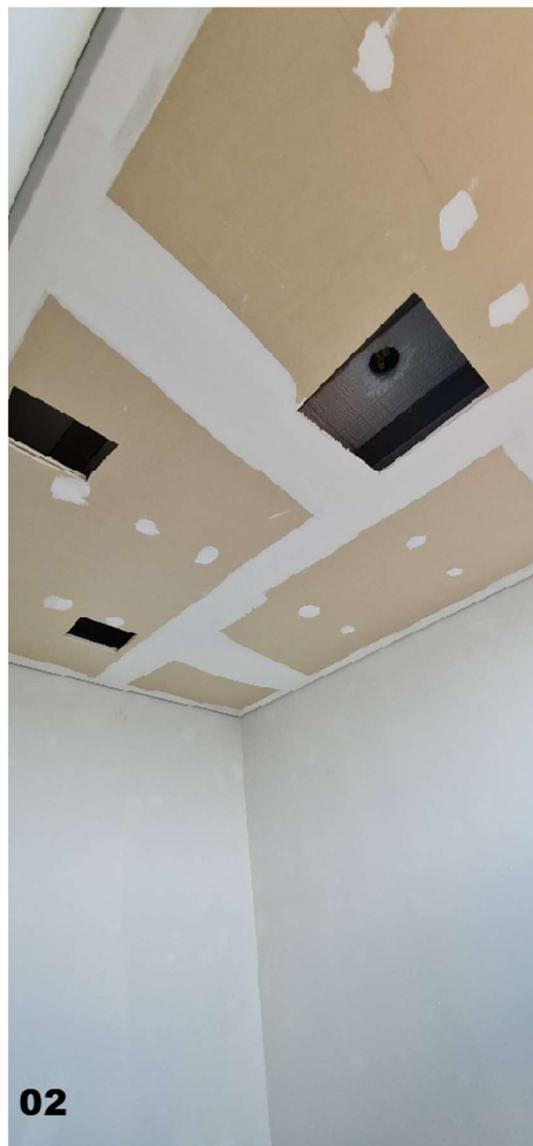
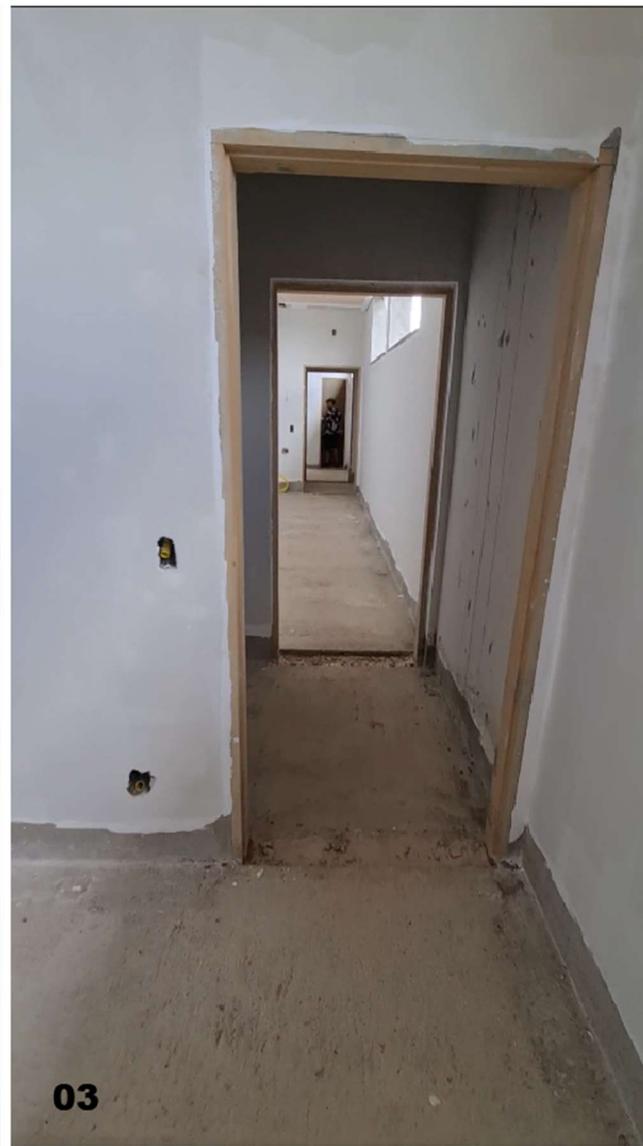
Serviços executados	Foto
<ul style="list-style-type: none"><li>• Portais de madeira instalados</li></ul>	03
<ul style="list-style-type: none"><li>• Forro de gesso acartonado instalado, sem emassamento, pintura e luminárias</li></ul>	02
<ul style="list-style-type: none"><li>• Caixas de embutir de instalações instaladas</li></ul>	01.03
<ul style="list-style-type: none"><li>• Esquadrias de vidro e peitoril de granito instalado</li></ul>	
<ul style="list-style-type: none"><li>• No contra piso</li></ul>	01.03

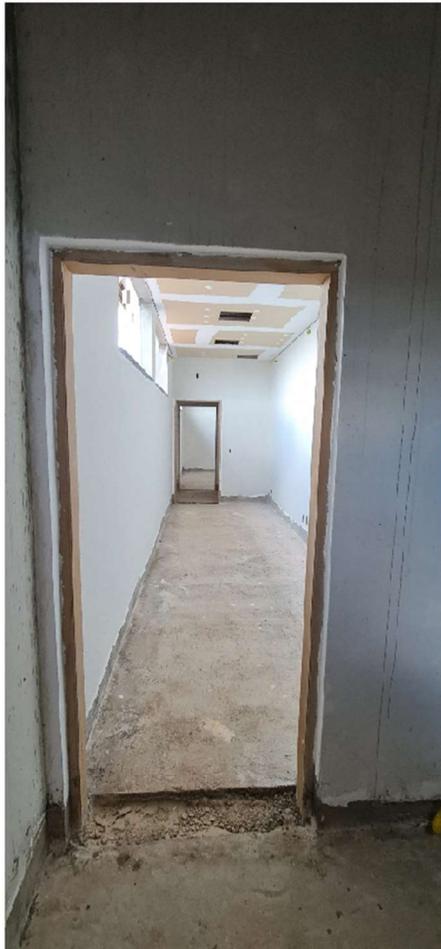
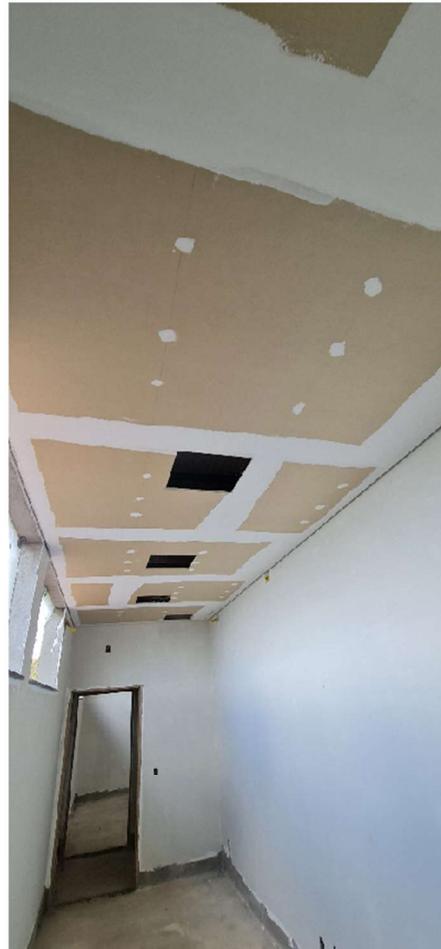
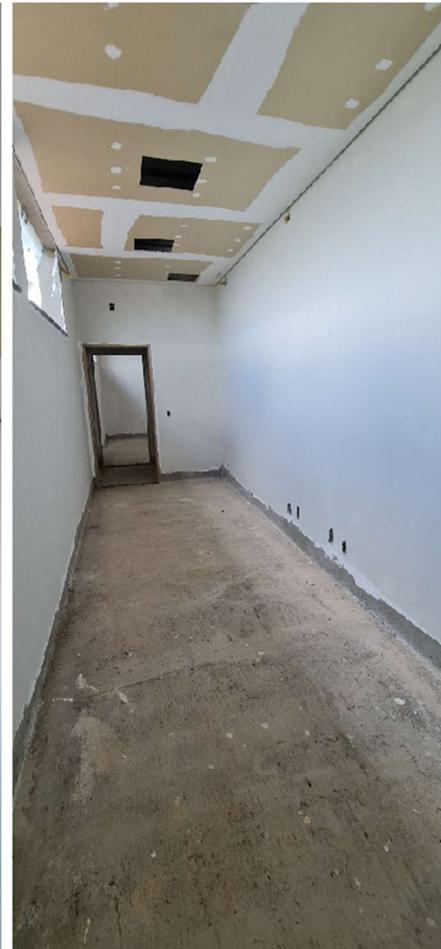
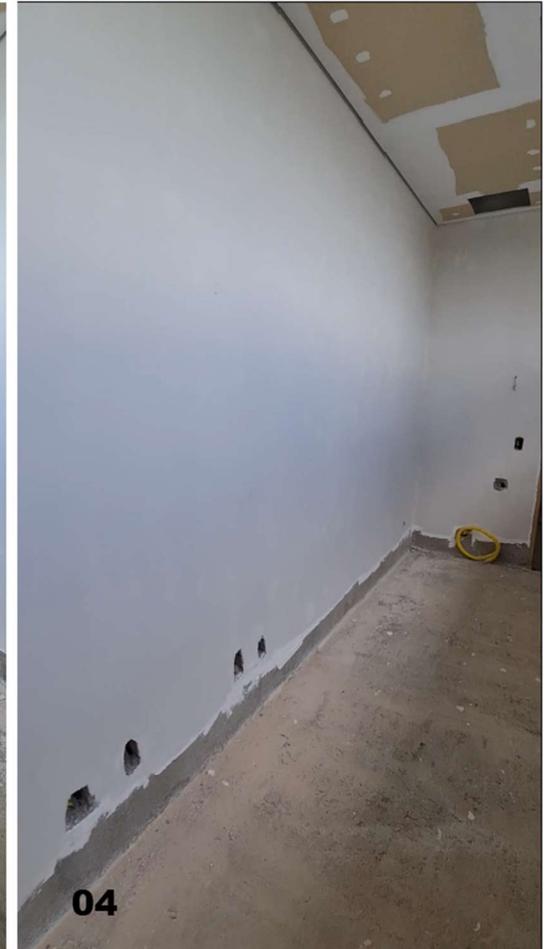
Serviços executados	Foto
<ul style="list-style-type: none"><li>• Portais de madeira instalados</li></ul>	01
<ul style="list-style-type: none"><li>• Forro de gesso acartonado instalado, sem emassamento, pintura e luminárias</li></ul>	02.03
<ul style="list-style-type: none"><li>• Caixas de embutir de instalações instaladas</li></ul>	04
<ul style="list-style-type: none"><li>• Esquadrias de vidro e peitoril de granito instalado</li></ul>	
<ul style="list-style-type: none"><li>• No contra piso</li></ul>

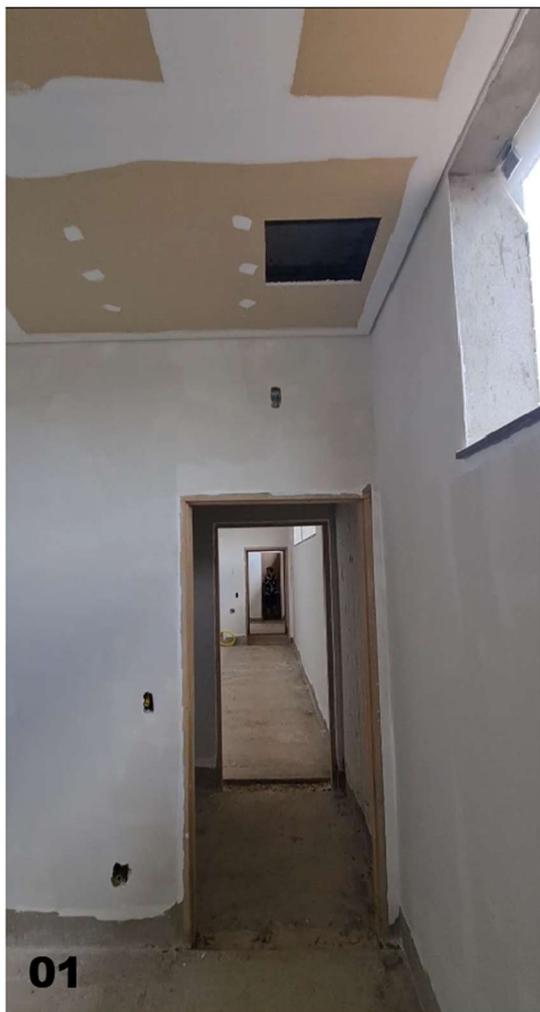
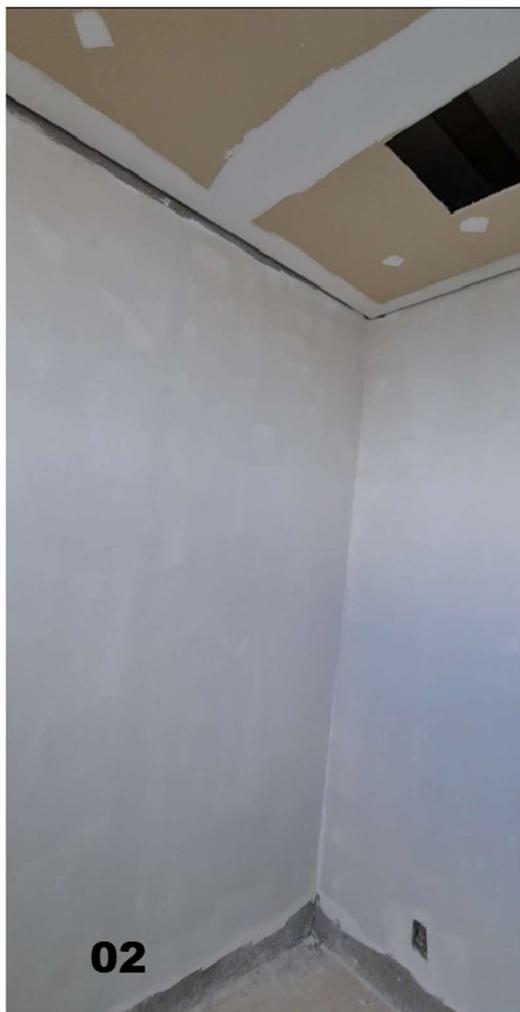
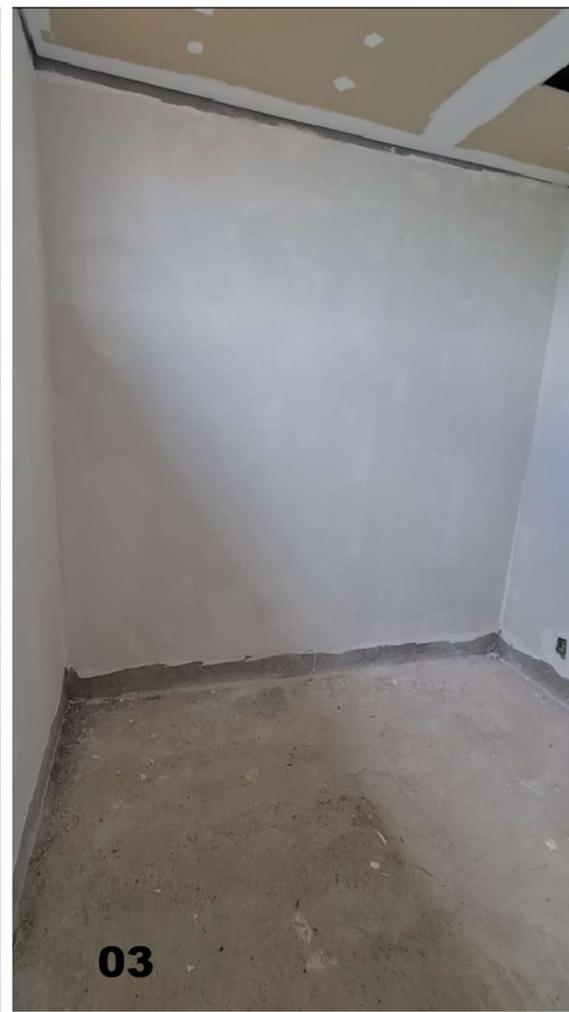
Serviços executados	Foto
<ul style="list-style-type: none"><li>• Portais de madeira instalados</li></ul>	01
<ul style="list-style-type: none"><li>• Forro de gesso acartonado instalado, sem emassamento, pintura e luminárias</li></ul>	01.02.03
<ul style="list-style-type: none"><li>• Caixas de embutir de instalações instaladas</li></ul>	01
<ul style="list-style-type: none"><li>• Esquadrias de vidro e peitoril de granito instalado</li></ul>	
<ul style="list-style-type: none"><li>• No contra piso</li></ul>	03
