**CENTRO DE EXCELÊNCIA EM EDUCAÇÃO PROFISSIONAL  
E ASSISTÊNCIA TÉCNICA RURAL - VARGINHA - MG**

# RELAÇÃO DOS SERVIÇOS EXECUTADOS NO BLOCO H

# BLOCO H

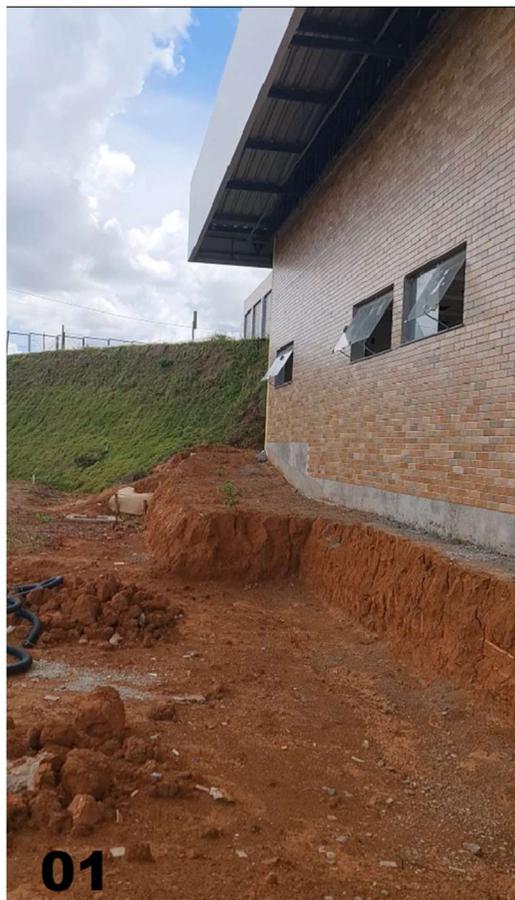
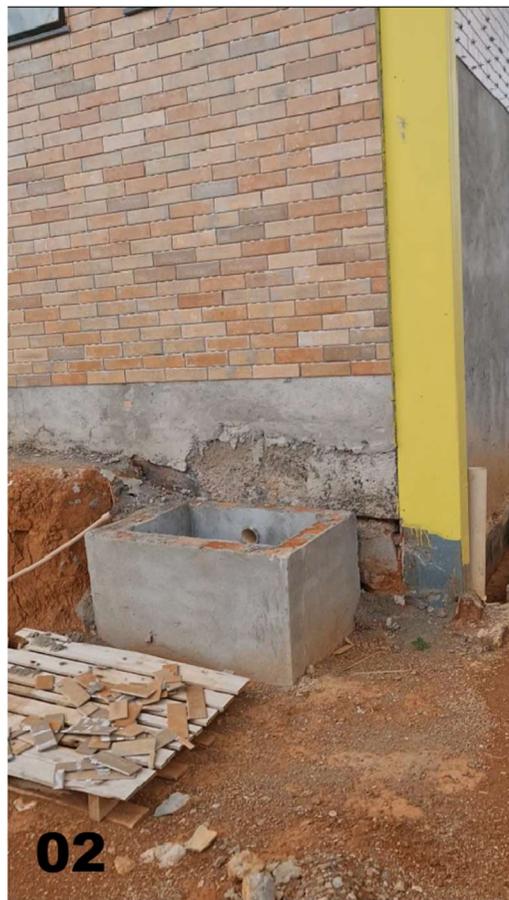
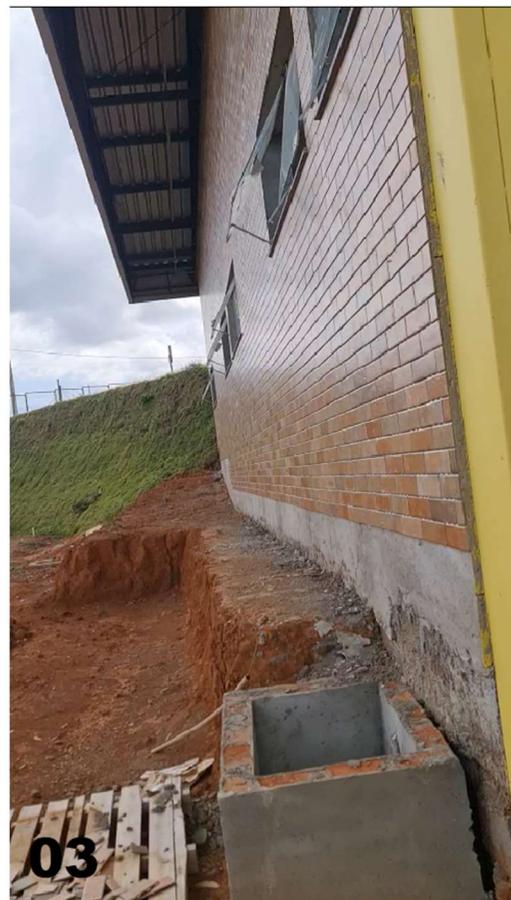
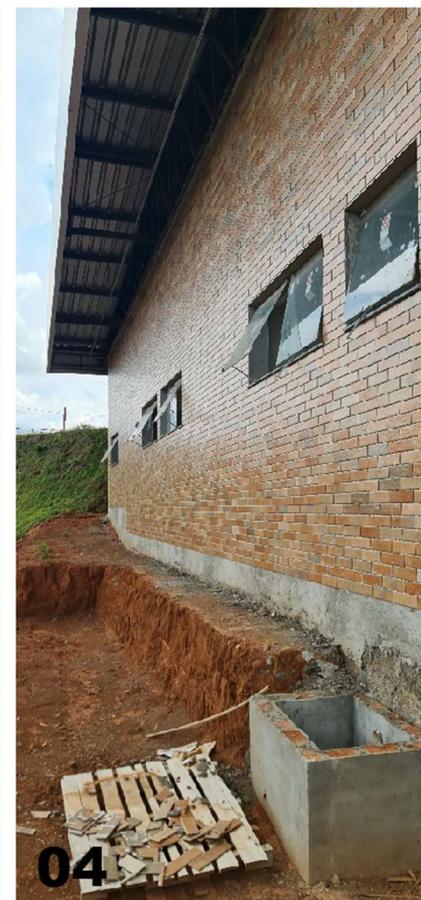
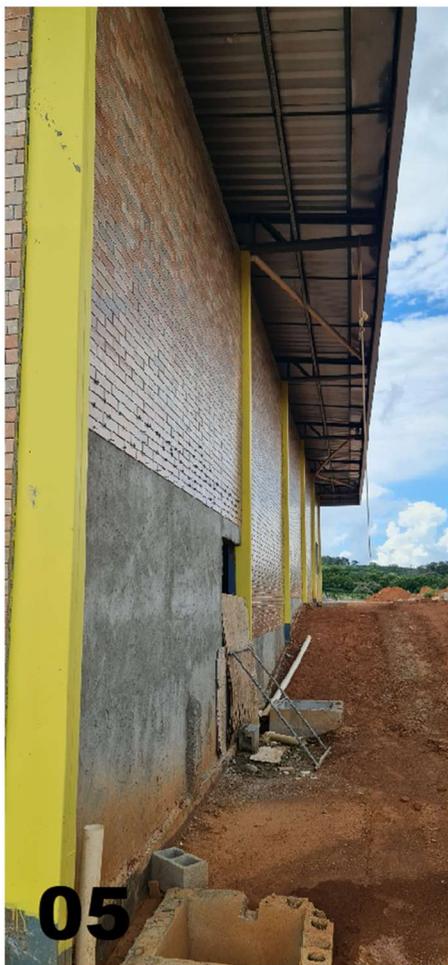
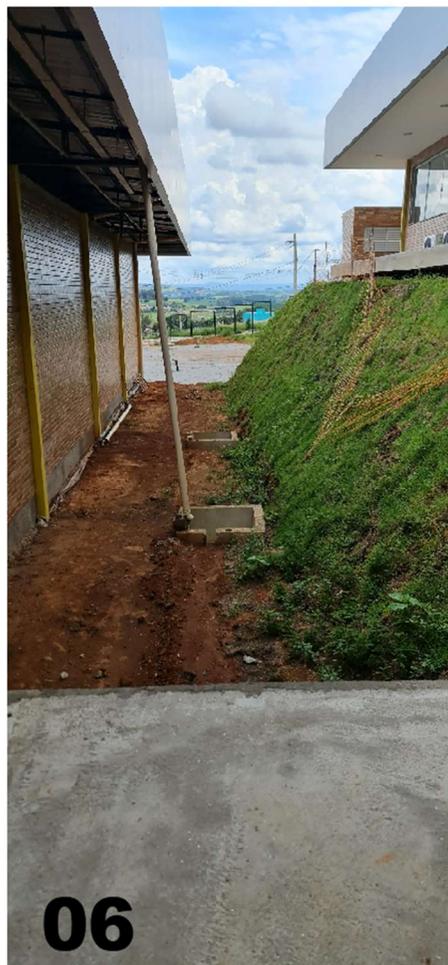
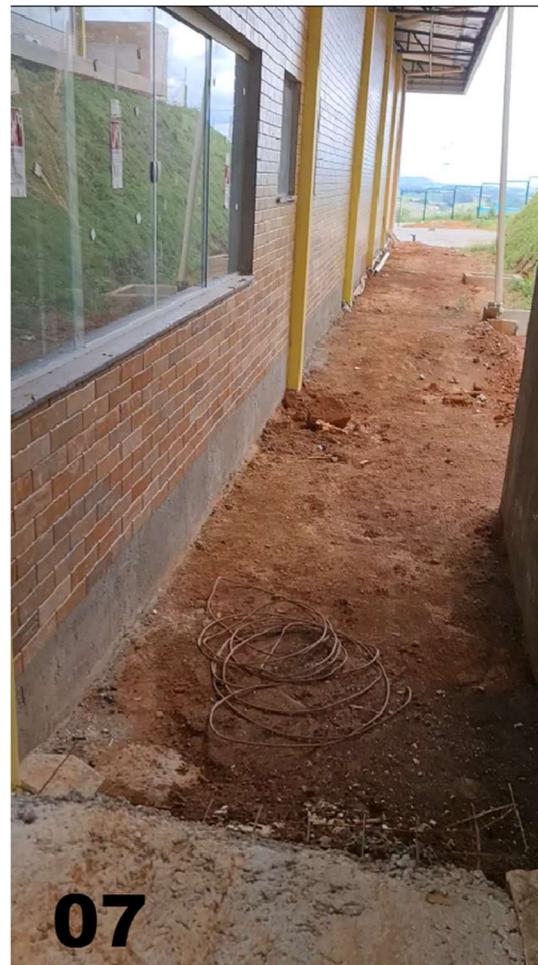
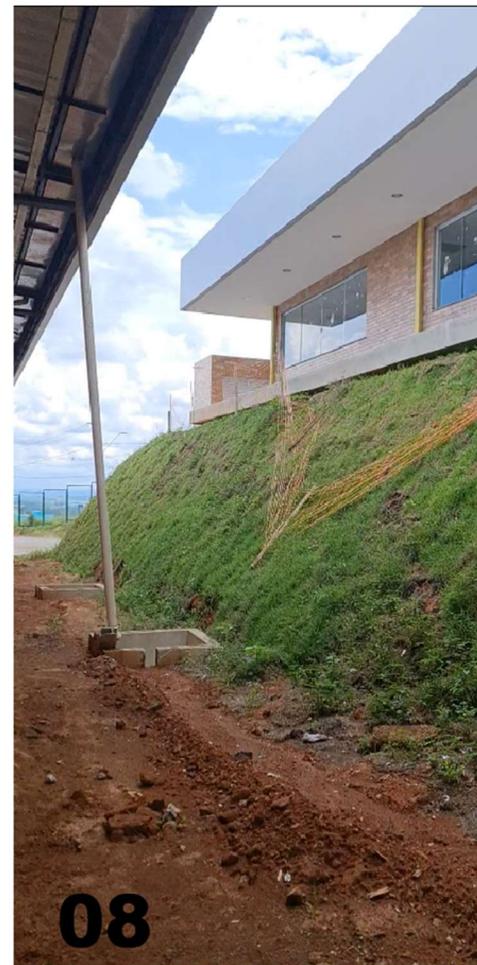
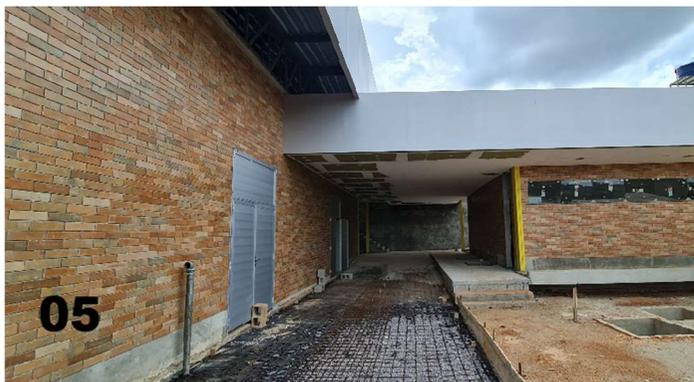
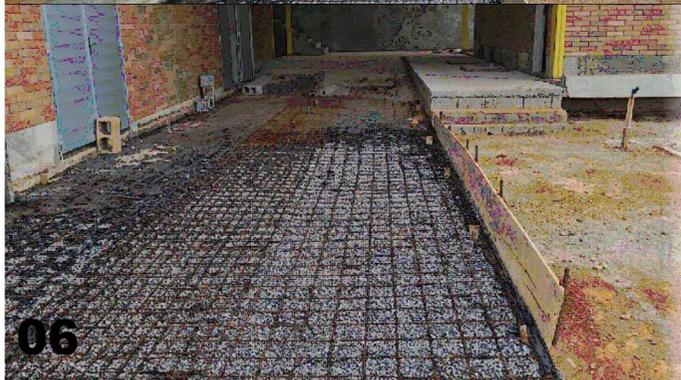
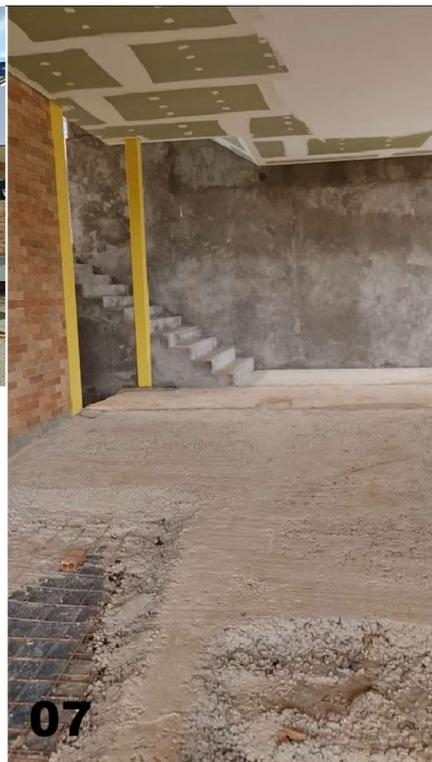
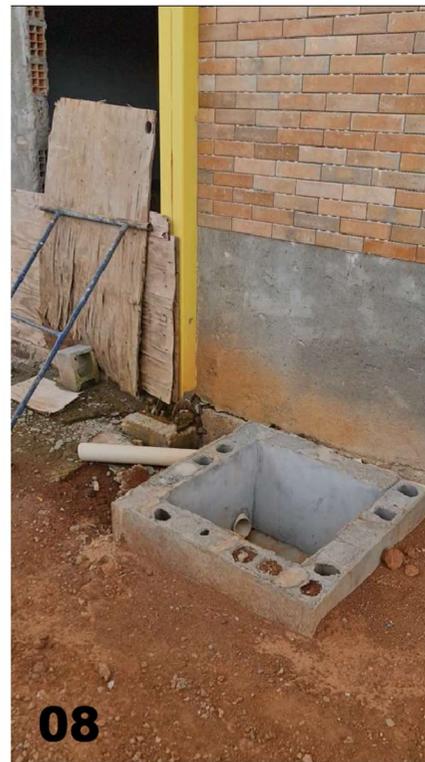
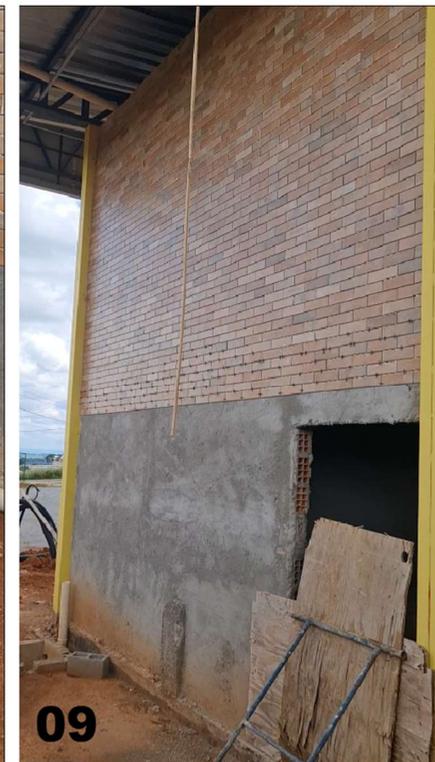
# Ambiente 09 – CIRCULAÇÃO EXTERNA – Serviços executados

Serviços executados	Foto
• Executado parcialmente o revestimento cerâmico padrão tijolinho nas fachada	01.02.03.04.07.08.09
• Movimento de terraplanagem para execução das rampas parcialmente executado	05

• Tubulação de drenagem de água pluviais parcialmente executada	02.03.04.06.08
• Caixas de passagem de água pluviais parcialmente executada	06.08
• Primeira demão de pintura nos pilares metálicos	02.03.05

• Esquadrias de vidro instaladas	01.03.04.07
• piso armado do acesso principal do auditório parcialmente executado (armadura aparente não concretado)	05.06

• contra piso próximo a porta de alumínio coberta parcialmente executado	07
• Beirais sem forro.	01.03.04.05.09
• hall externo do acesso principal com forro de gesso acartonado, ainda sem a abertura das luminárias	07

• platibandas com revestimento em ACM executado	05
• Movimento de terraplanagem para execução das calçadas na fachada lateral direita parcialmente executado	07.08

• Movimento de terraplanagem na fachada posterior iniciado	01.03.04
