CENTRO DE EXCELÊNCIA EM EDUCAÇÃO PROFISSIONAL  
E ASSISTÊNCIA TÉCNICA RURAL - VARGINHA - MG

RELAÇÃO DOS SERVIÇOS **EXECUTADOS:**  
ABRIGOS TÉCNICOS, GUARITA, RESERVATÓRIOS,  
CIRCULAÇÃO ENTRE BLOCOS E ÁREAS EXTERNAS

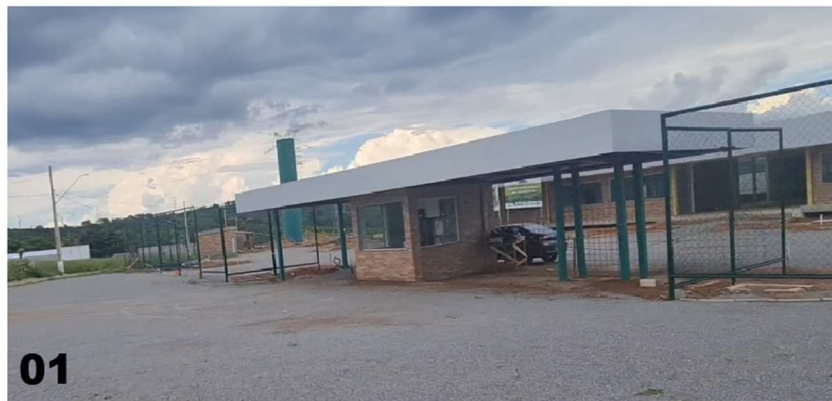
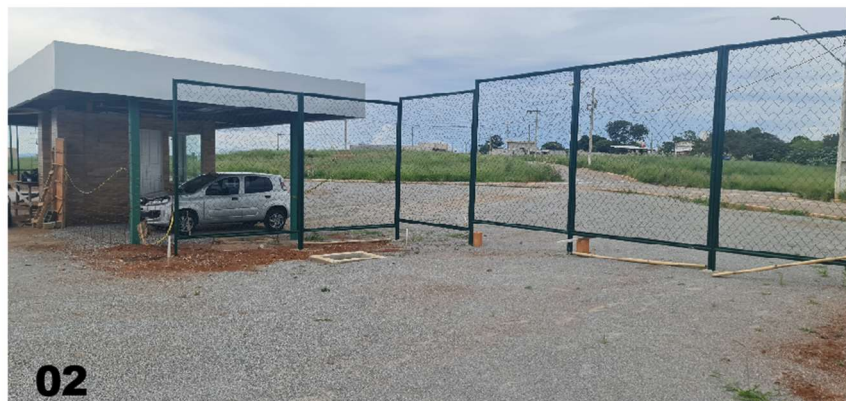
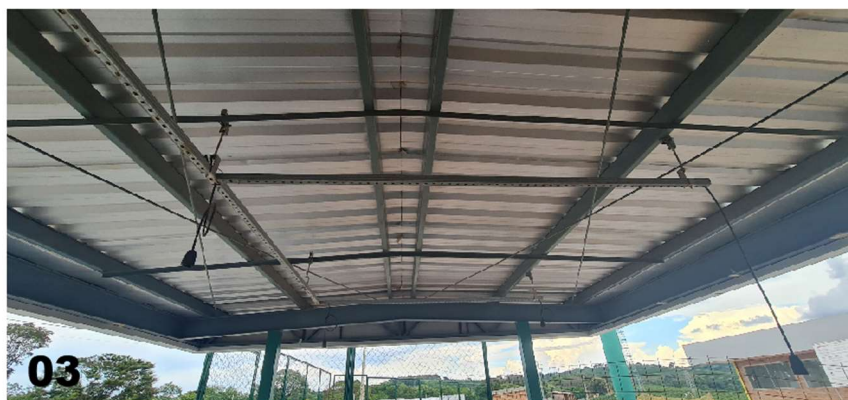
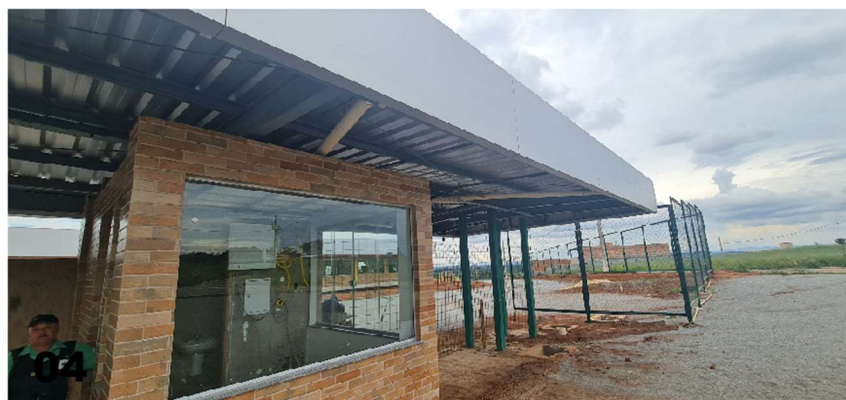
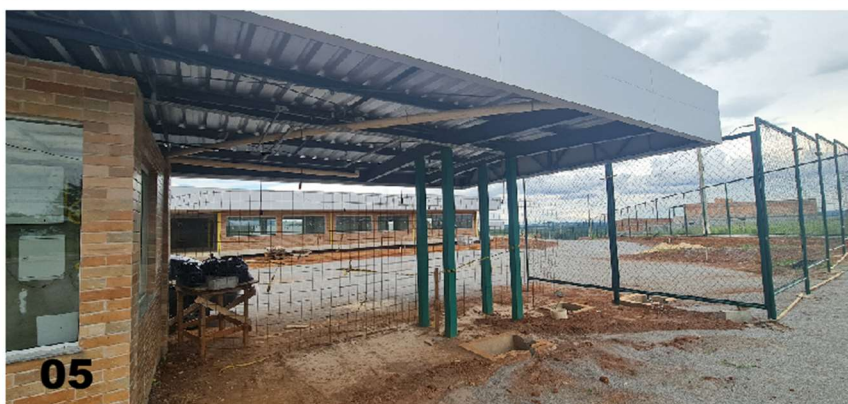
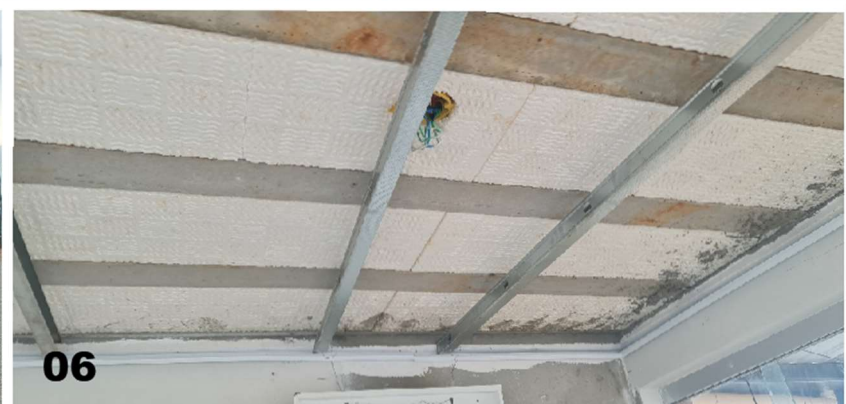
| Serviços executados | Foto |
|---|---|
| • Alambrados laterais a guarita concluídos | 01.02 |
| • Alvenaria, cobertura e revestimentos cerâmicos | 01.02.03.04.05 |
| • Sem o forro sob a laje da guarita e sob a cobertura metálica externa | 03.04.05.06 |
| • Banheiro com loucas sanitárias, forro e revestimento cerâmico instaladas | 08.10 |
| • Drenagem da cobertura parcialmente executada | 04.05 |
| • Esquadrias de vidro temperado instaladas | 04.07 |
| • Instalações elétricas passadas e caixas de embutir fixadas (sem acabamento) | 09.11 |

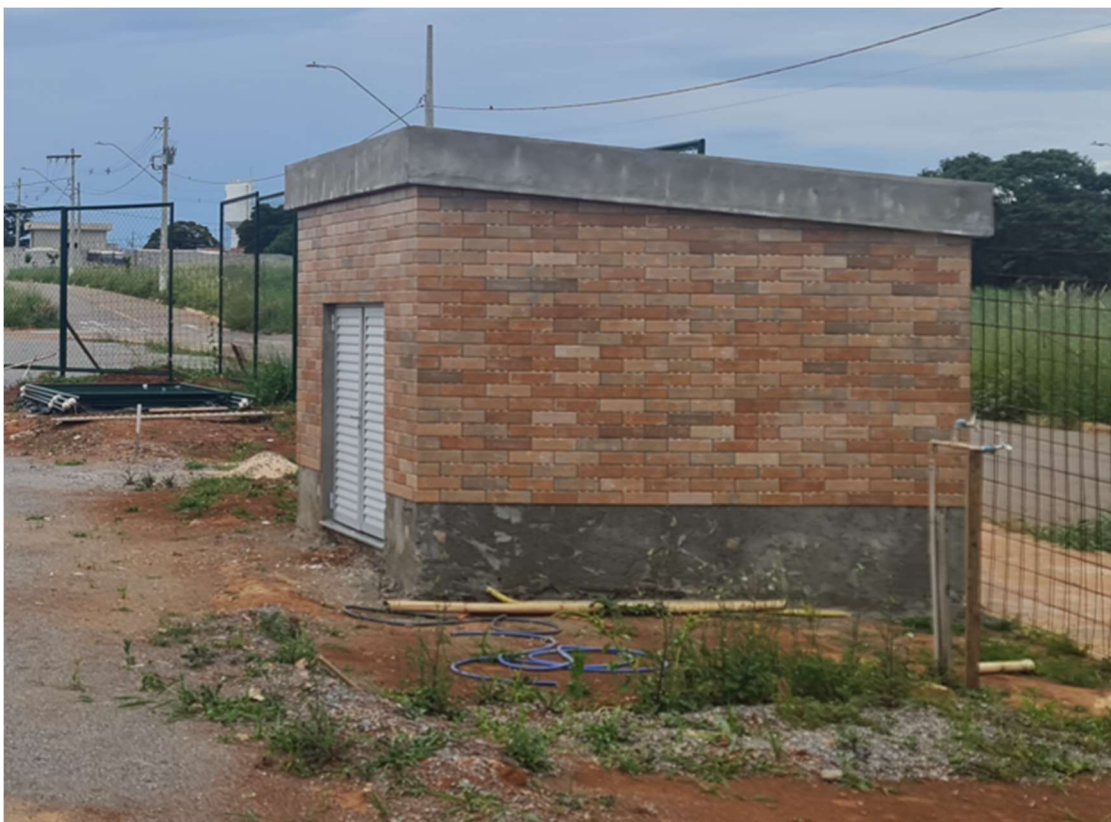
| Serviços executados | Foto |
|---|---|
| • Alvenaria e laje de cobertura | 01.02.03.04 |
| • Portas de alumínio instaladas | 01.02.03.04 |
| • Revestimento cerâmico externo parcialmente executado, sem rejunte | 01.02.04 |

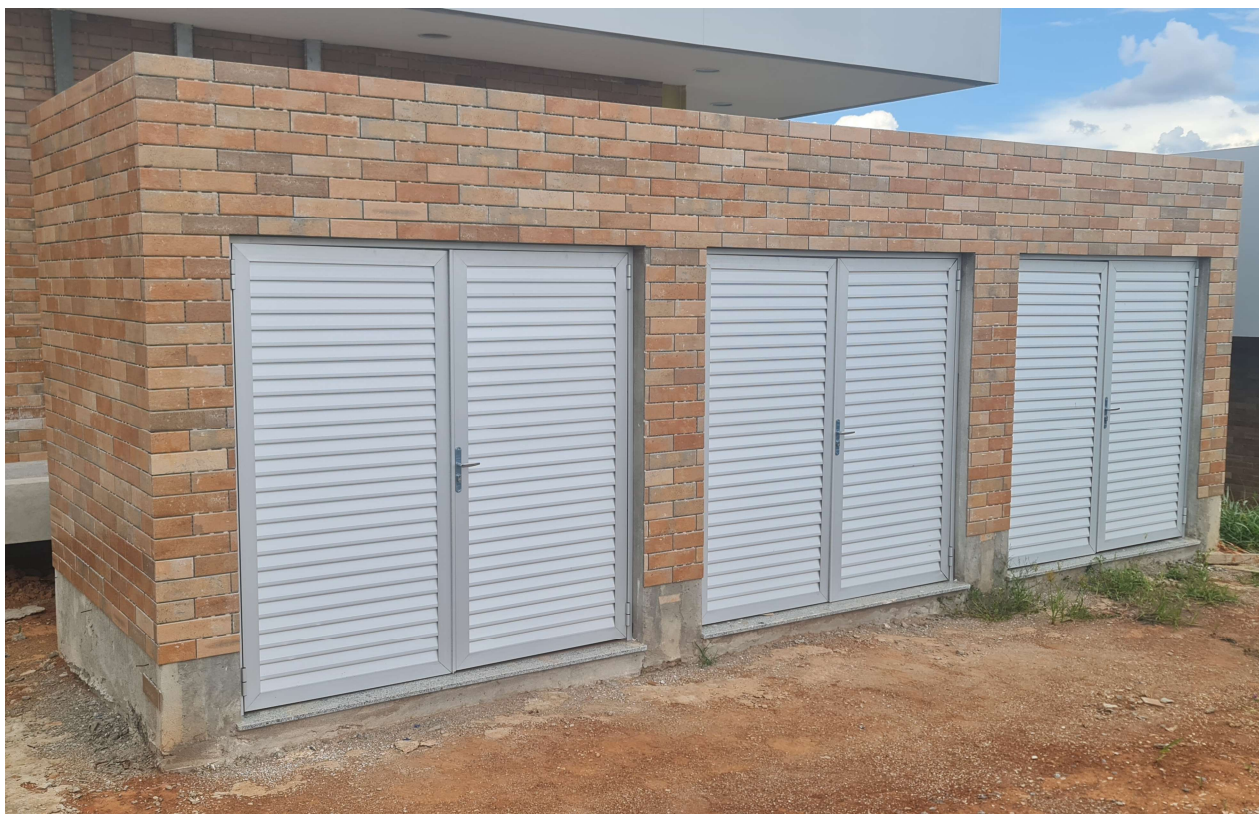
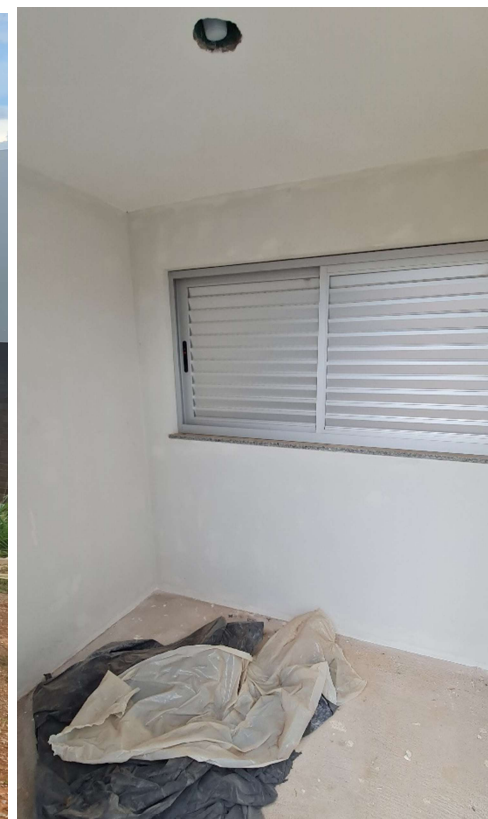
- Alvenaria e laje de cobertura
- Portas e esquadrias posteriores de alumínio instaladas
- Revestimento cerâmico externo parcialmente executado, sem rejunte

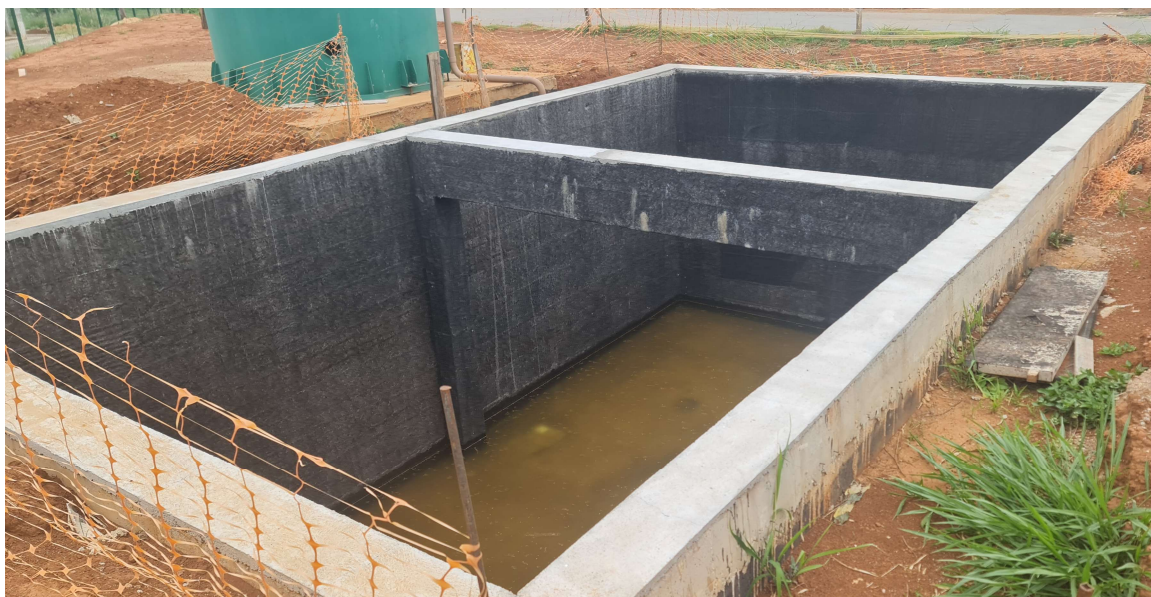
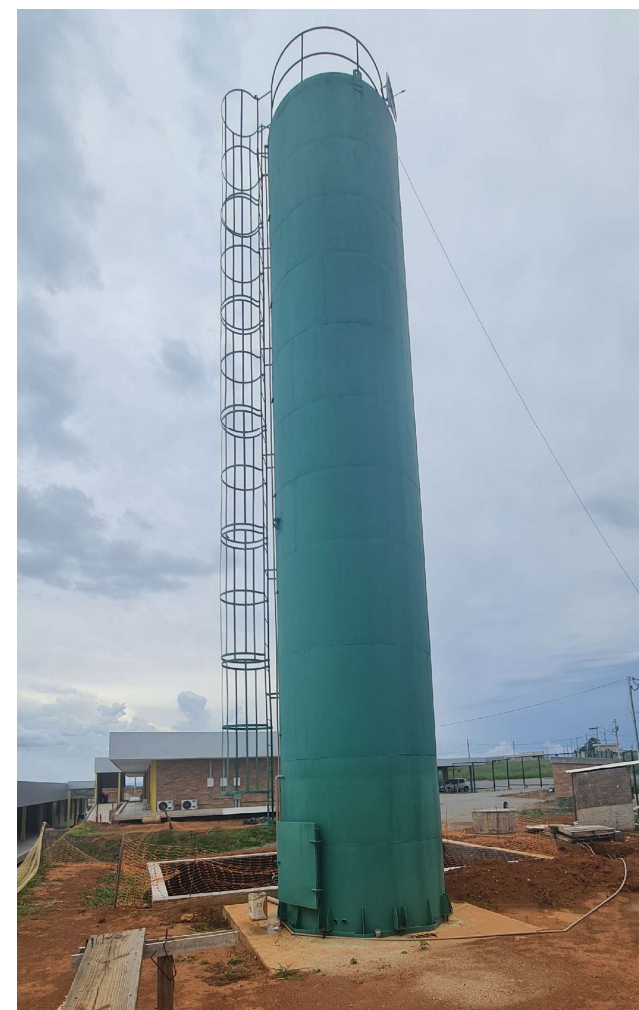
- Reservatório superior executado
- Reservatório inferior parcialmente concluído

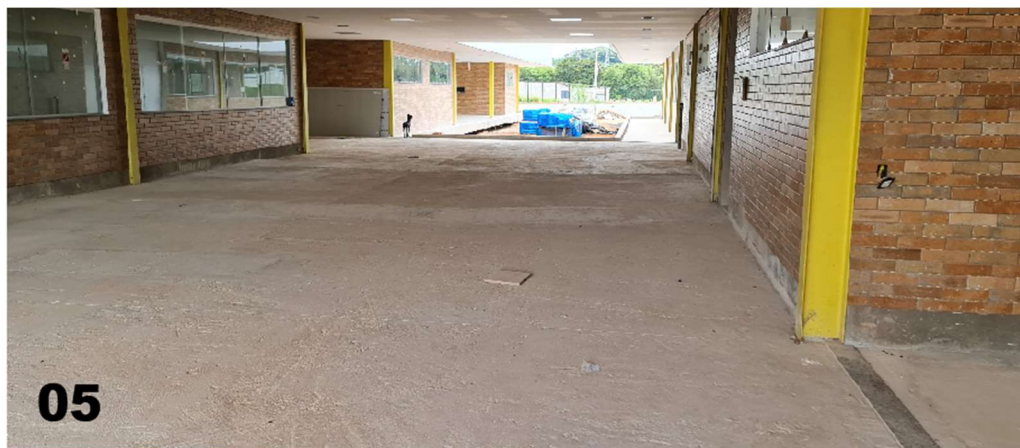
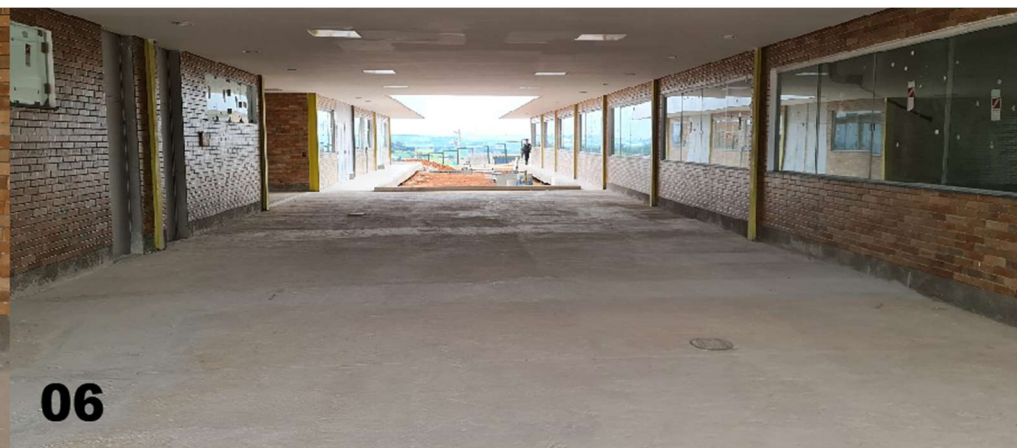
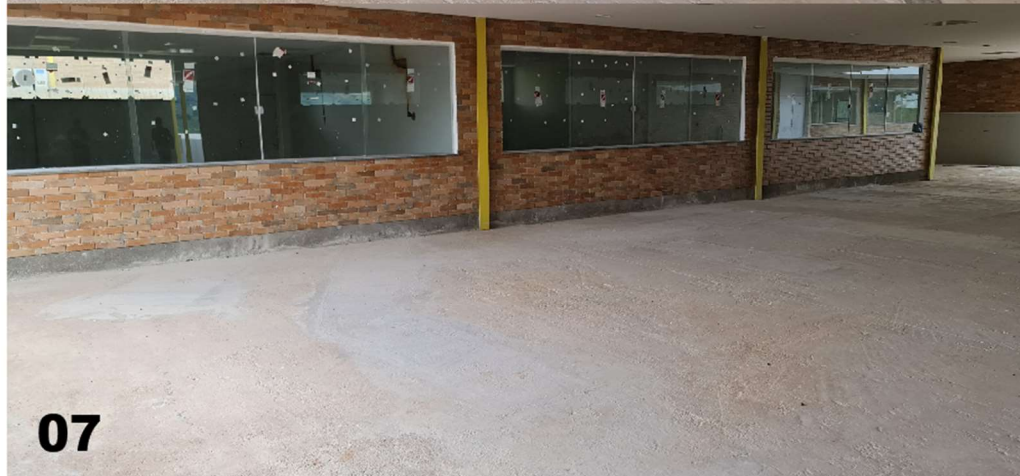
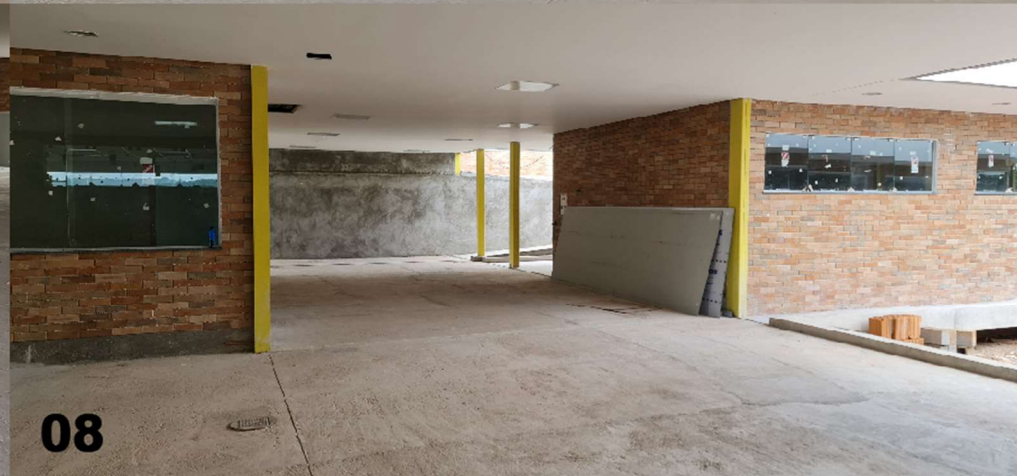
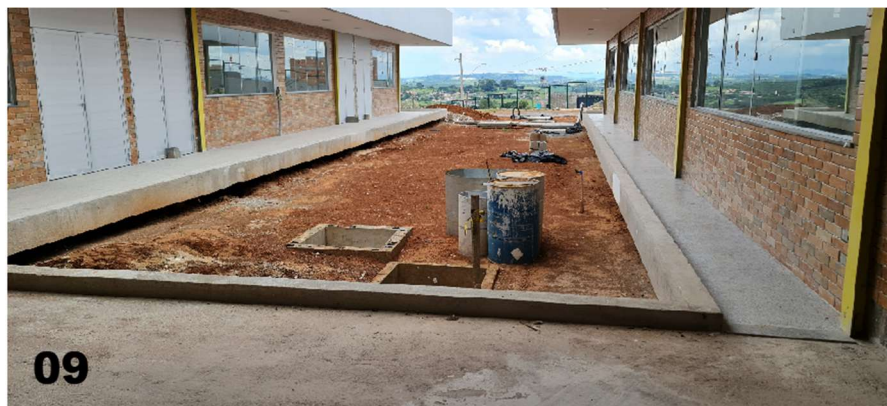
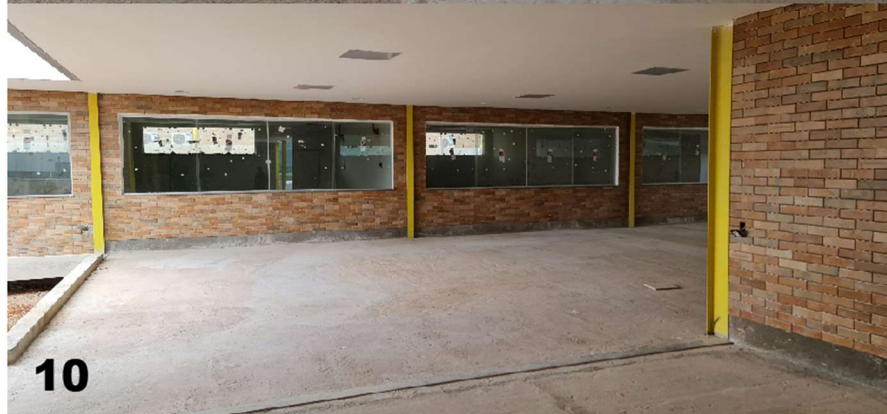
| Serviços executados | FOTO |
|---|---|
| <ul style="list-style-type: none"><li>Granitina executada, falta o polimento, revestimento cerâmico instalado, forro e luminárias instalados</li></ul> | 01 |
| <ul style="list-style-type: none"><li>Vão entre rampa e circulação lateral não finalizado.</li></ul> | 02 |
| <ul style="list-style-type: none"><li>Rampa entre os blocos B e D executada, falta o acabamento do piso e guarda corpo</li></ul> | 03 |
| <ul style="list-style-type: none"><li>Talude parcialmente executado, vão entre o talude e a circulação do bloco C sem acabamento</li></ul> | 04 |
| <ul style="list-style-type: none"><li>Piso sem acabamento, revestimento cerâmico parcialmente executado, esquadrias instaladas</li></ul> | 05.07.10 |
| <ul style="list-style-type: none"><li>Forro e luminárias instaladas</li></ul> | 06 |
| <ul style="list-style-type: none"><li>revestimento cerâmico parcialmente executado, parede lateral da escada e rampas sem acabamento</li></ul> | 08.11 |
| <ul style="list-style-type: none"><li>vão entre o bloco A e C sem acabamento, caixas de passagem parcialmente executadas</li></ul> | 09 |

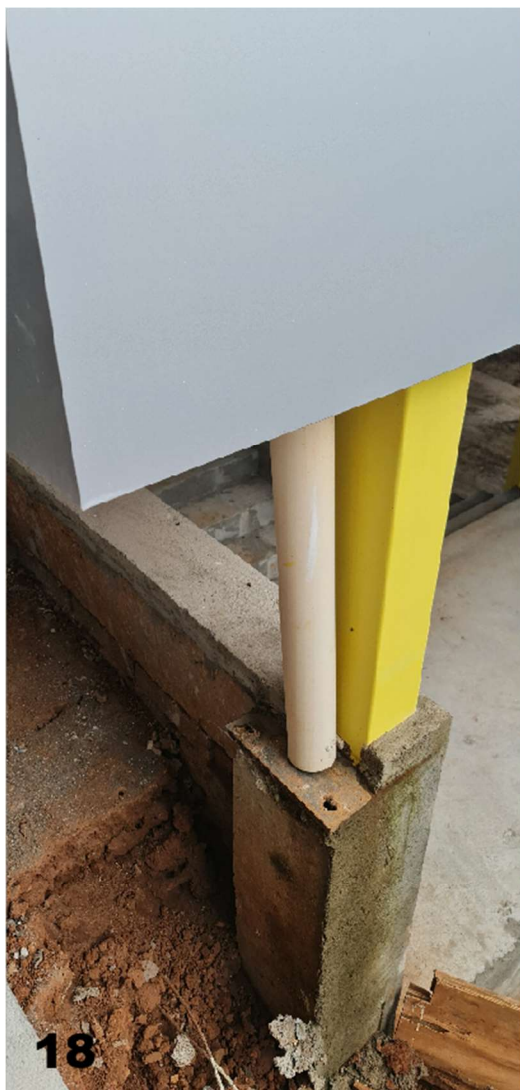
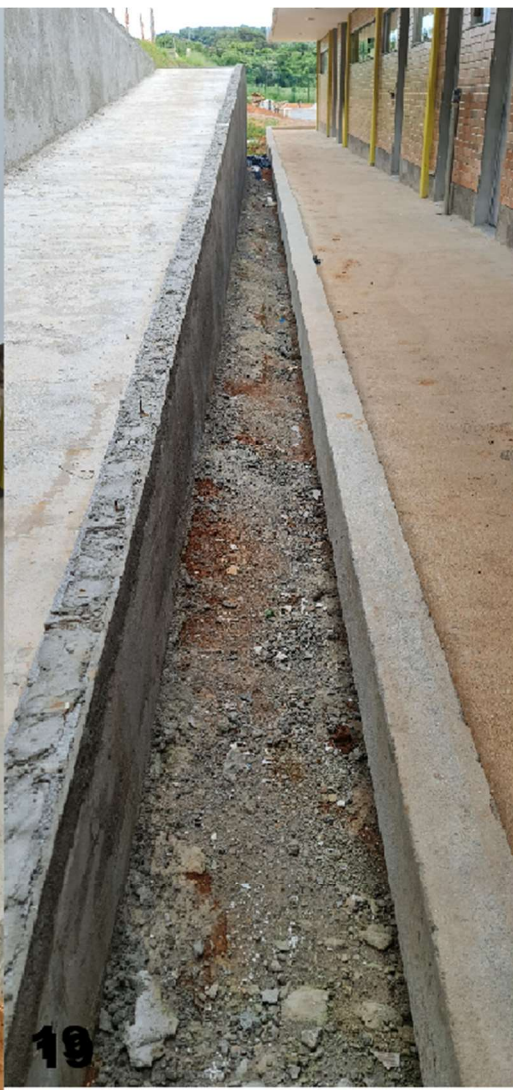
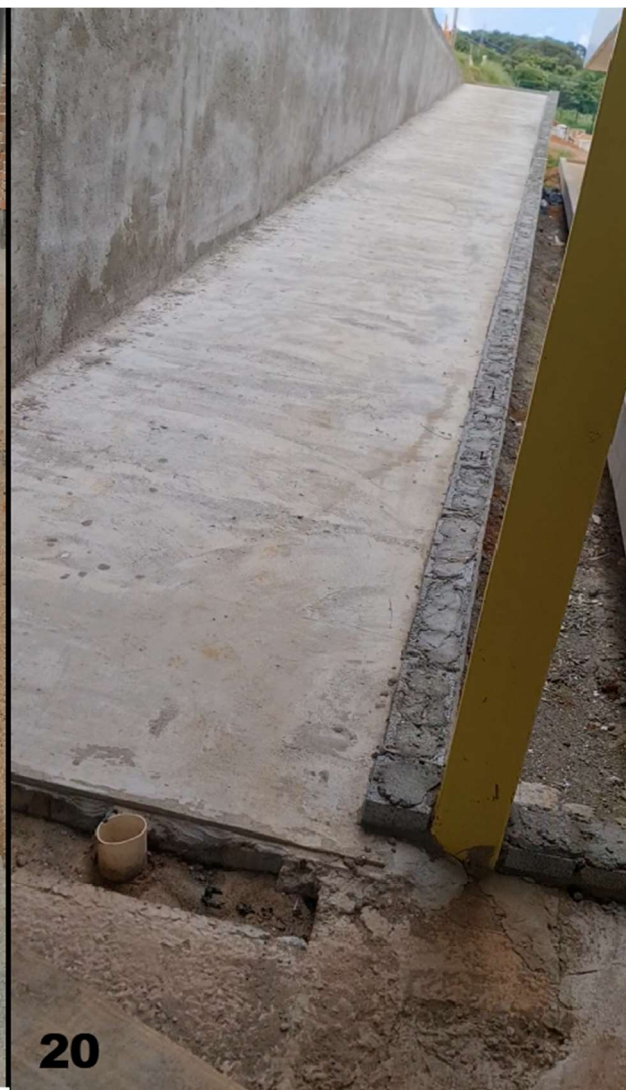
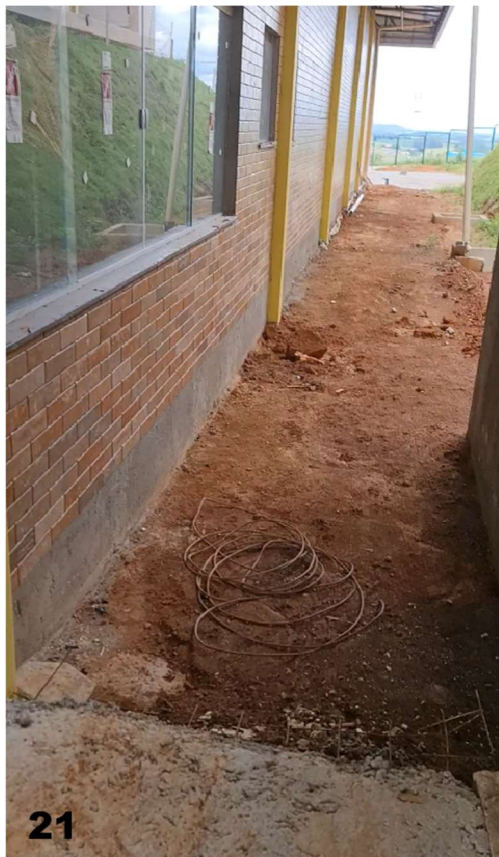
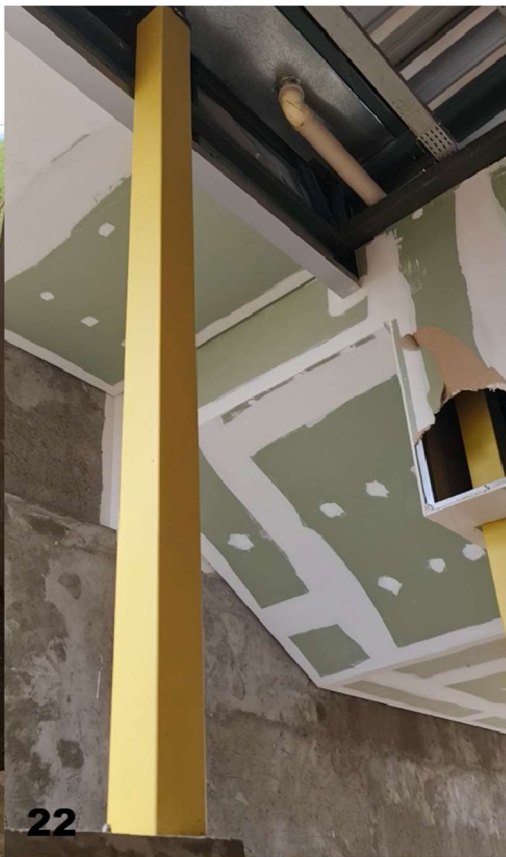
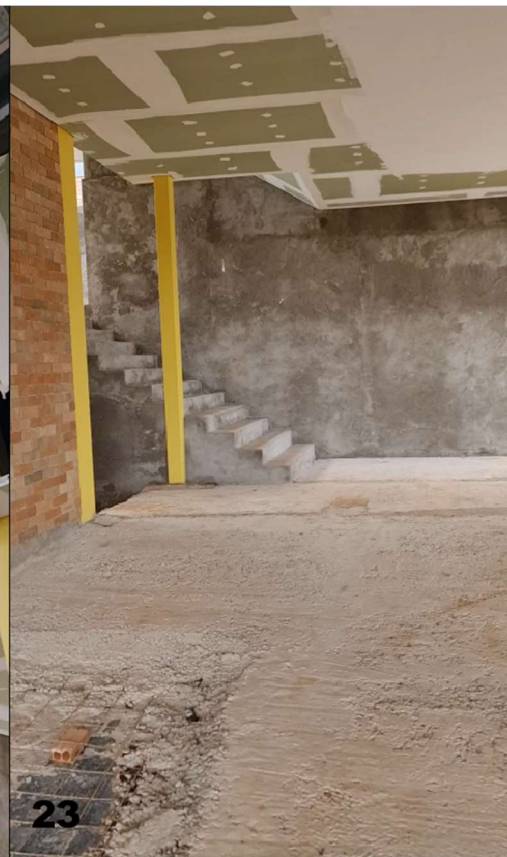
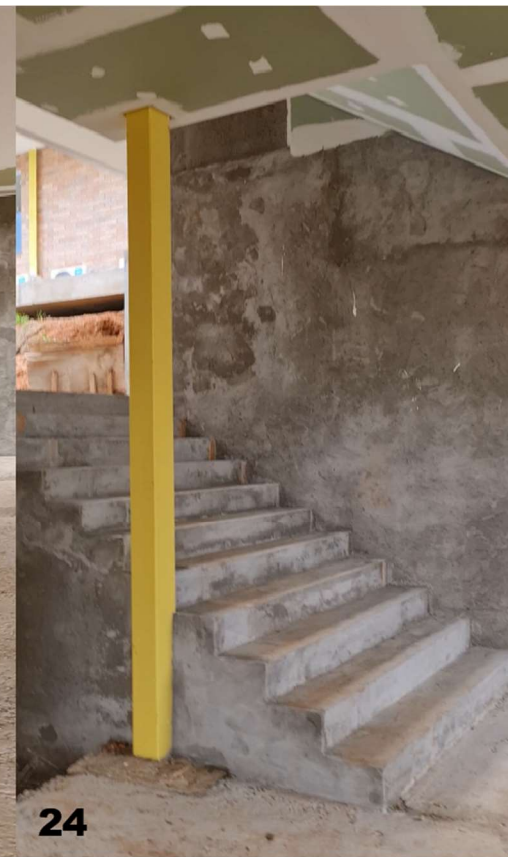
| Serviços executados | FOTO |
|---|---|
| <ul style="list-style-type: none"><li>vão entre o bloco A e C sem acabamento, caixas de passagem parcialmente executadas</li></ul> | 12 |
| <ul style="list-style-type: none"><li>vão entre o bloco D e F sem acabamento, caixas de passagem parcialmente executadas</li></ul> | 13 |
| <ul style="list-style-type: none"><li>vão entre o bloco F e G sem acabamento, caixas de passagem não executadas</li></ul> | 14 |
| <ul style="list-style-type: none"><li>Rampa entre os blocos F e G executada, falta o acabamento do piso, guarda corpo e grelha de águas pluviais</li></ul> | 15,20 |
| <ul style="list-style-type: none"><li>Vão entre a escada e a circulação externa do bloco E sem finalização</li></ul> | 16,18 |
| <ul style="list-style-type: none"><li>Vão entre a escada e o talude do bloco E sem finalização</li></ul> | 17 |
| <ul style="list-style-type: none"><li>Vão entre a rampa e o bloco G sem finalização</li></ul> | 19 |
| <ul style="list-style-type: none"><li>Vão entre o Bloco H e o talude sem finalização</li></ul> | 21 |
| <ul style="list-style-type: none"><li>Forro de gesso sobre a escada entre o bloco E e H parcialmente instalado</li></ul> | 22 |

| • Contra piso entre os blocos G e H parcialmente executado | 23 |
| • Escada os blocos E e H executada, falta o acabamento do piso, guarda corpo e pintura das paredes laterais | 23.24 |
| • Contra piso a frente do bloco G parcialmente executado | 25.26.27 |

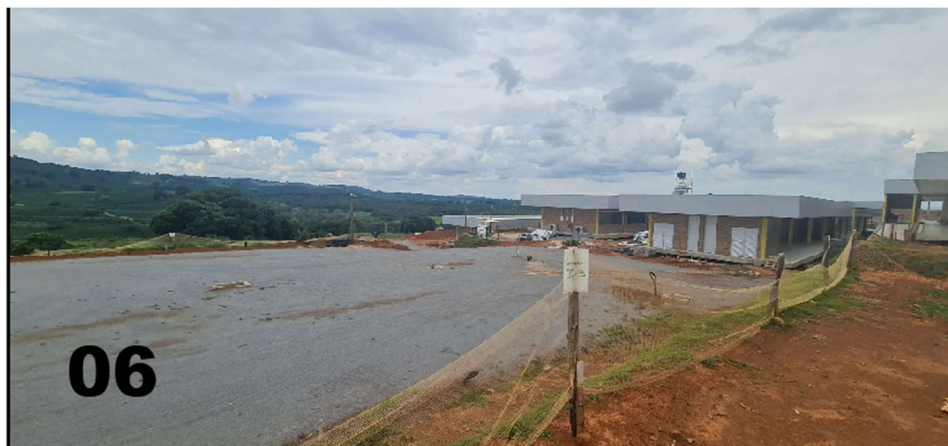
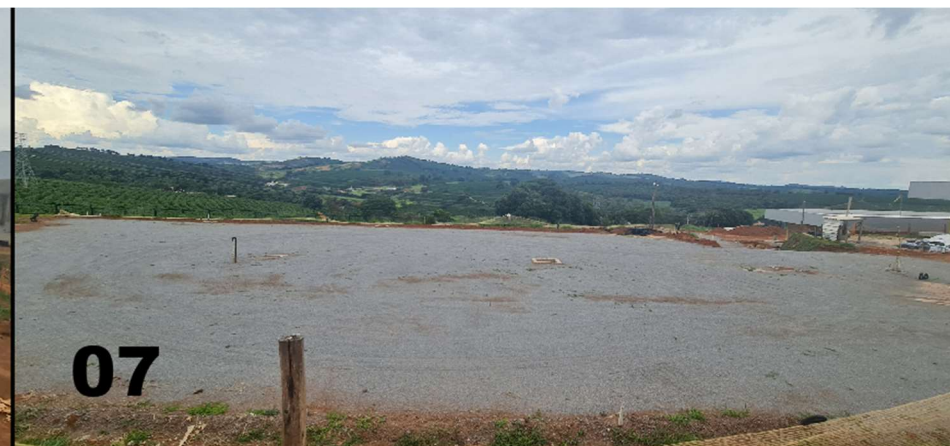
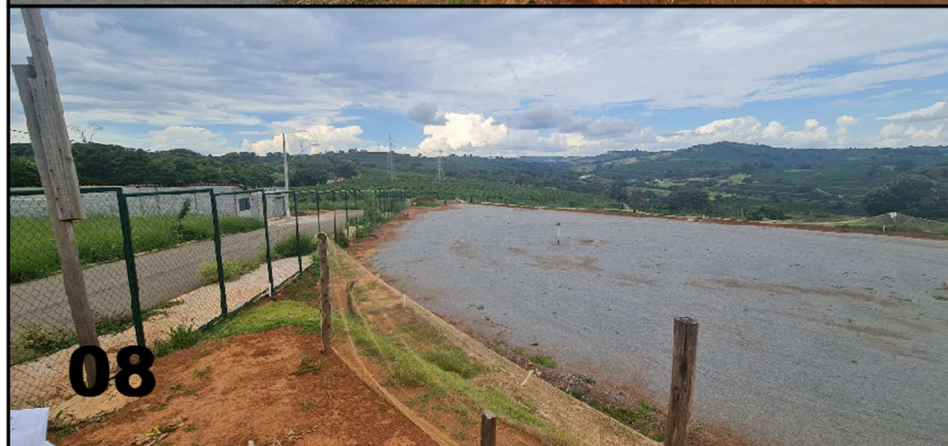
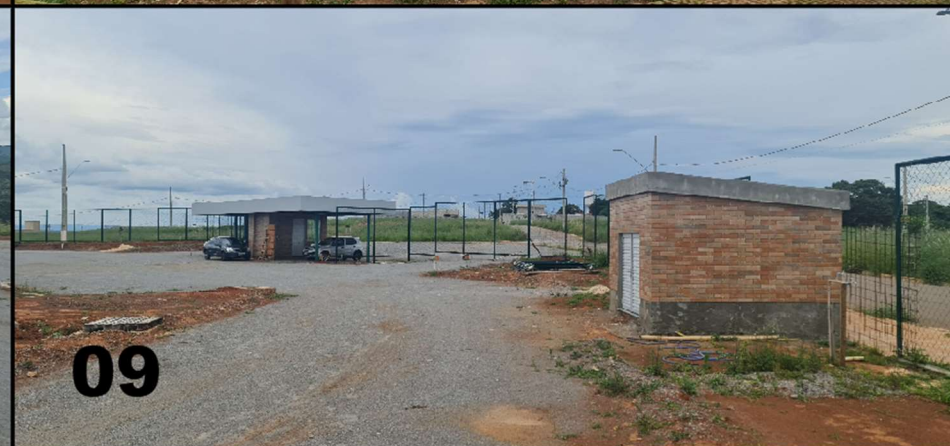
- As áreas externas, constituídas de vias de circulação, pátios de estacionamento, taludes entre desnível e áreas verdes estão em estágio de execução semelhante, sendo com a terraplanagem executada, caixas a de passagem de alvenaria para rede de águas pluviais, esgoto e rede elétrica, executadas, com tubulação ou eletrodutos conectados, porém sem tampas de vedação. Devido ao tempo às chuvas alguns trechos terraplanados apresentam início de erosão ou deslizamento de placas de grama nos taludes.
- O Mapa de fotos a seguir indica o local de captura da imagem, identificada com seu número, assim como a direção de visada, indicado pela seta junto ao número.
