CENTRO DE EXCELÊNCIA EM EDUCAÇÃO PROFISSIONAL  
E ASSISTÊNCIA TÉCNICA RURAL - VARGINHA - MG

RELAÇÃO DOS SERVIÇOS **EXECUTADOS:**  
ABRIGOS TÉCNICOS, GUARITA, RESERVATÓRIOS,  
CIRCULAÇÃO ENTRE BLOCOS E ÁREAS EXTERNAS

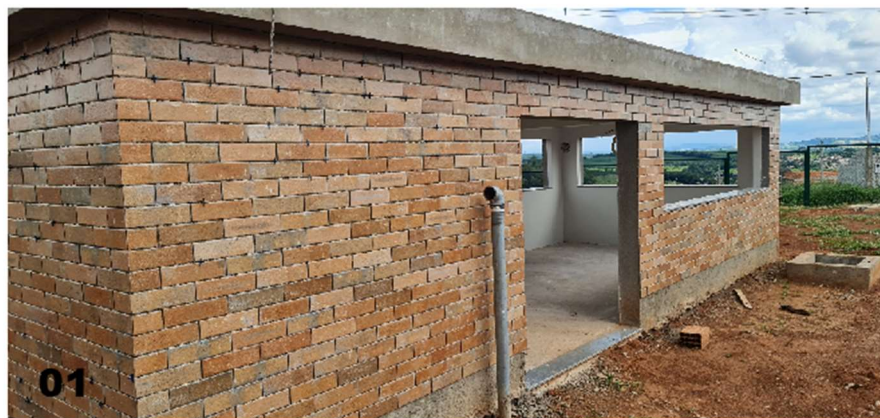
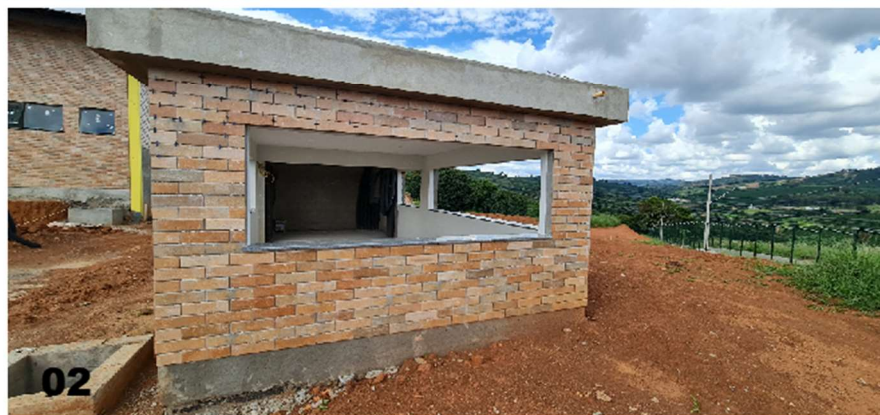
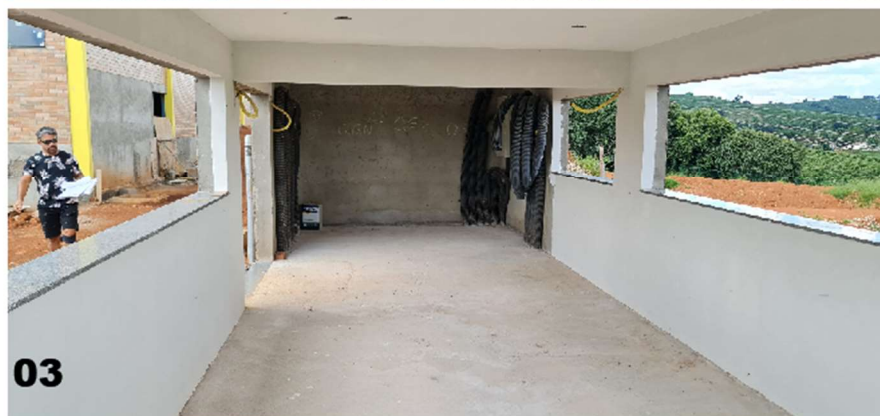
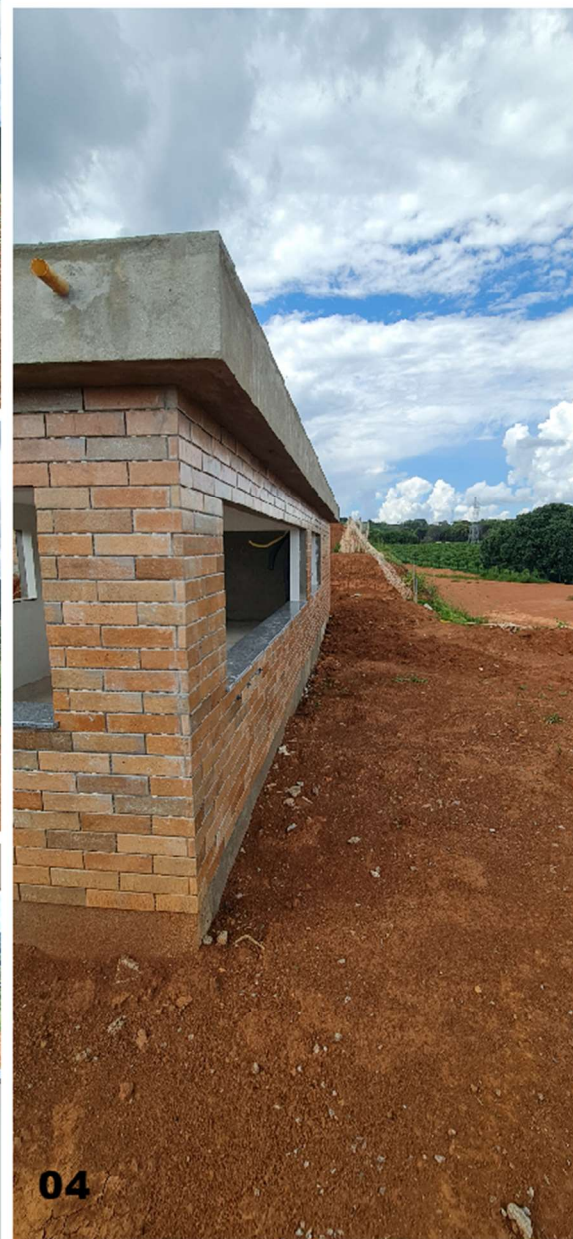
| Serviços executados | Foto |
|---|---|
| • Alvenaria e laje de cobertura | 01.02.03.04 |
| • Vãos das janelas com o peitoril de granito, sem fechamento | 01.02.03.04 |
| • Revestimento cerâmico externo parcialmente executado, sem rejunte | 01.02.04 |
| • Paredes internas parcialmente emassadas | 03 |
| • Soleira de granito instalada | 01 |
